Mineralfaserdämmplatten auf frischen Betondecken oder Ausgleichschichten

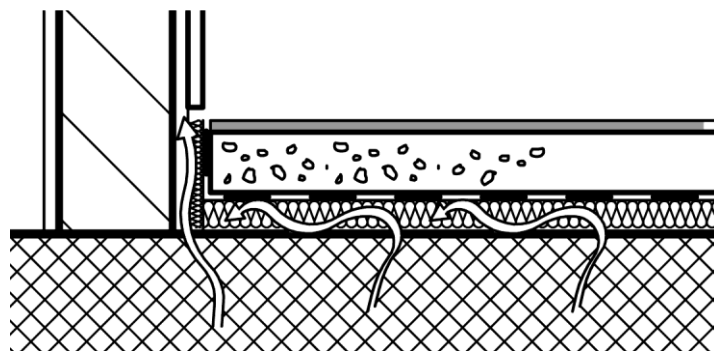
Heute werden die Estriche schon kurze Zeit nach dem Anbringen des Unterdachs eingebaut. Die oft noch völlig durchfeuchteten Betondecken und mineralisch gebundenen Ausgleichschichten, z.B. Leichtbeton, werden mit den Dämmschichten, der Trennlage und dem Estrich praktisch 'abgedichtet'. Zwischen Estrich und Beton, d.h. innerhalb der Dämmschicht, bildet sich ein sehr feuchtes Klima. Durch Pumpeffekte, die beim Begehen des Estrichs durch leichte Deformationen entstehen, wird die Feuchtigkeit gegen die Wandanschlussstellen gepresst. Entlang den Wänden kann die Feuchtigkeit im Mauerwerk stark ansteigen und an den Sockelleisten aus Holz und im Weissputz Schäden (z.B. Schimmelpilze) zur Folge haben.

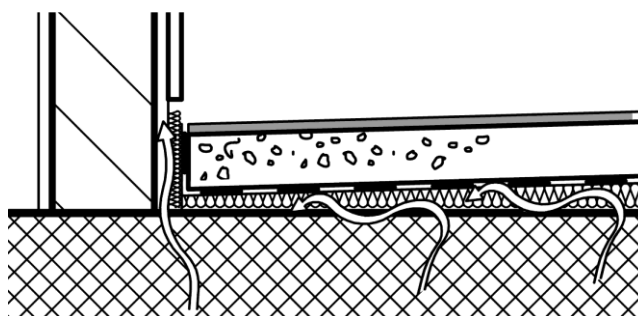
Im feuchten Klima zwischen dem Estrich und der Betondecke können auch die Mineralfaserplatten infolge von Alkalireaktionen so stark angegriffen werden, dass sie die Kohäsionsfestigkeit verlieren und im Extremfall auch zusammenfallen. Durch den Zerfall der Trittschalldämmung besteht die Gefahr, dass sie in ihrer Funktion beeinträchtigt wird. Zudem können in den Estrichen und Belägen Risse entstehen.

Ab Stufe 2 verlieren die Dämmstoffe die Festigkeit; die Zusammendrückung nimmt deutlich zu. In Stufe 3 ist der Dämmstoff in der Regel um bis zur Hälfte zusammengedrückt, was an der Rand- und Fugenabsenkung deutlich sichtbar wird.

Besonders kritisch sind Bodenaufbauten mit direkt auf den Beton verlegten Mineralfaserdämmstoffen.

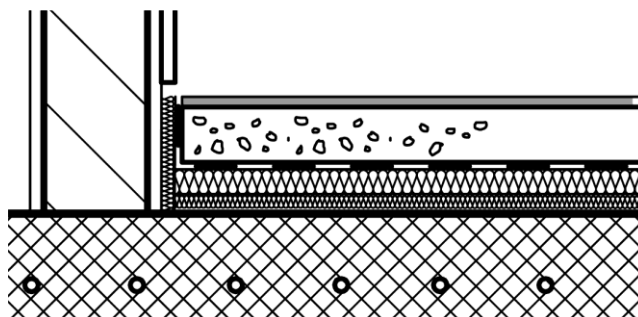
Wenn die Mineralfaserdämmung über Hartschaumstoffdämmplatten verlegt wird, ist das Risiko von Feuchtigkeitsschäden gering. Wenn jedoch eine Deckenheizung eingebaut ist oder der untere Raum besonders stark beheizt wird, sind auch bei diesem Dämmstoffaufbau Probleme zu erwarten.
