# DER SCHADENFALL: AUS AKTUELLER LITERATUR

Hansjörg Eppler, Technische Kommission Estriche PAVIDENSA, Tecnotest AG, Rüschtikon

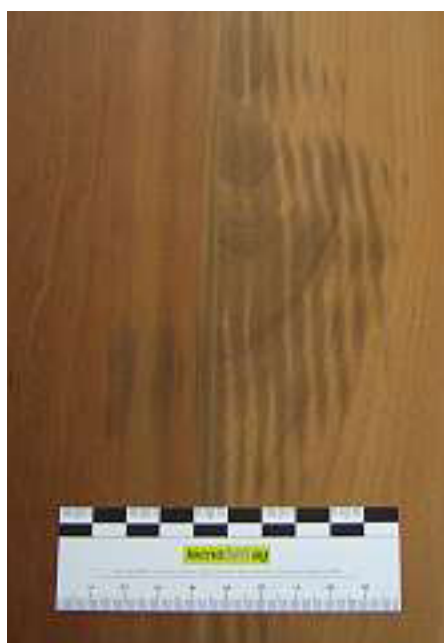
Selbst am Parkettbelag können dunkle Verfärbungen infolge Zersetzung der Bindemittel von Mineraldämmstoffen oder der Leimschichten von Kaschierungen durch Feuchtigkeitseinwirkung auftreten.

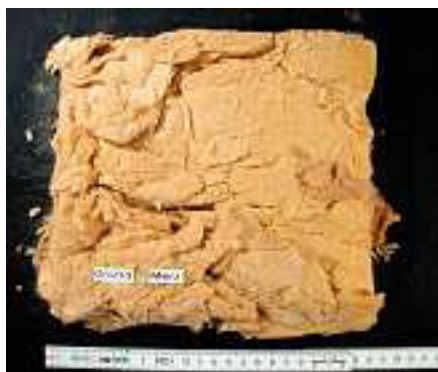
Mineralwolleplatten können sich infolge Feuchtigkeit zersetzen. Unter ausreichend alkalischer Feuchtigkeit kann sich die Platte bis zur vollständigen Auflösung zersetzen.

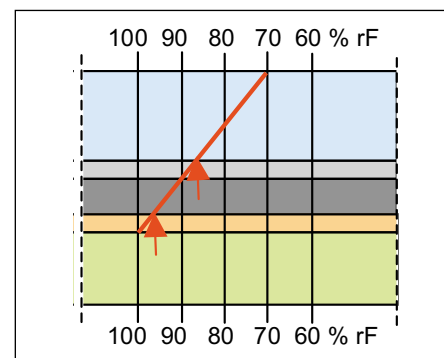
Feuchtigkeitsverteilung im Bodenaufbau zwischen Betondecke und dem oberen Raum.

Belags und der Folie. Auch mehrere Monate alter Beton weist im Kern noch viel Überschussfeuchtigkeit auf. Nach dem Einbau der Bodenkonstruktion genügt die Überschussfeuchtigkeit im Beton, dass die relative Luftfeuchtigkeit an der Betonoberfläche und auch in der Dämmschicht auf Werte von nahezu 100 Prozent ansteigt. Aus dem Diagramm ist ersichtlich, dass die relative Luftfeuchtigkeit bei gleicher Temperatur im Foyer und Duschenraum unter der Folie etwa 95 Prozent erreicht und im Calciumsulfatestrich zwischen etwa 85 bis 90 Prozent liegen dürfte.

Wird nun die Raumlufttemperatur im Foyer nur um wenige Grad abgekühlt, sinkt auch die Temperatur des Estrichs und der Folie. Folglich bildet sich an der Unterseite der Folie Kondenswasser, das dann die Dämmschicht durchfeuchtet. Eine geringe Temperaturdifferenz zwischen den wärmeren Duschenräumen und dem kühleren Foyer reicht für die Kondenswasserbildung aus. Für die Kondenswasserbildung braucht es somit keinen Duschenraum im Untergeschoss mit «feuchtwarmer Raumluft», wie der Sachverständige darlegt.

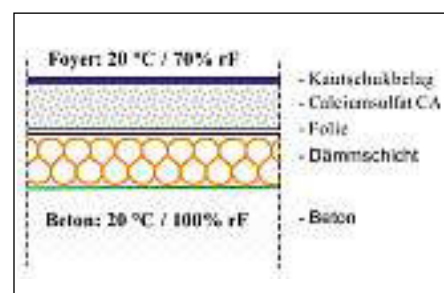
Der Sachverständige ermittelte als Schadenursache die fehlende Dampfbremse zwischen der neuen Betondecke und der Dämmschicht. Soweit in Ordnung und auch korrekt. Als Fazit wirft er dem Planer und der Bauleitung vor, die Bauphysik ausser Acht gelassen zu haben. Sie hätten im Zweifelsfalle einen Bauphysiker beiziehen müssen. Im präsentierten Schadenbericht berichtet der Sachverständige über bauphysikalische Vorgänge jedoch derart schwammig und teilweise auch nicht korrekt, dass man beim Durchlesen des Artikels den Eindruck nicht los wird, er sei wohl selbst nicht gerade sattelfest in bauphysikalischen Fragen. Im Bericht fehlen deshalb auch einige bauphysikalisch relevante Informationen zum Schadenhergang.

Bodenaufbau zwischen Foyer und Duschenraum.

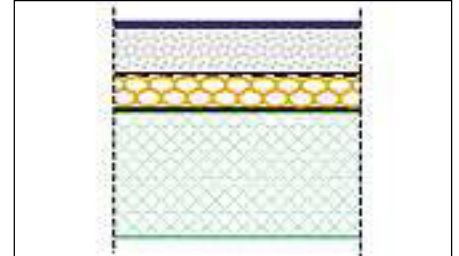
- Wenn dichte Beläge eingebaut werden:

Der dargelegte Schadenfall zeigt, dass die Restfeuchtigkeit aus der Betondecke Feuchtigkeitsschäden in der Dämmschicht und an dichten Belägen verursachen kann. In den folgenden Situationen wird deshalb gemäss Empfehlung von PAVIDENSA eine Dampfbremse zwischen der frischen Betongeschossdecke und der Dämmschicht empfohlen:

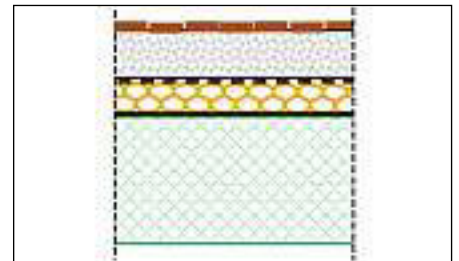
- Wenn auf der frischen Betondecke alkali- oder feuchtigkeitsempfindliche Dämmschichten resp. alkali- oder feuchtigkeitsempfindliche Kaschierungen von Dämmschichten eingebaut werden (gilt grundsätzlich für alle Belagsarten):

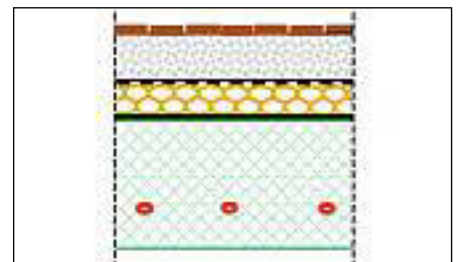
- Wenn Deckenheizungen zu Temperaturdifferenzen zwischen Beton und Bodenaufbau führen (gilt grundsätzlich für alle Belagsarten):

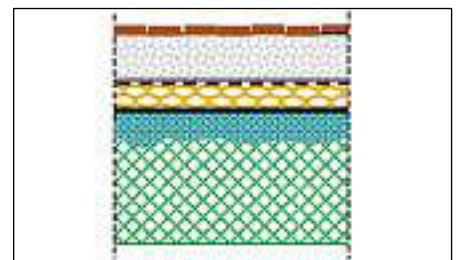
- Über feucht eingebauten Ausgleichsschichten (z.B. Polystyrolbeton):
