VON DER WICHTIGKEIT DER ABDICHTUNG BEI SCHWIMMENDEN ESTRICHEN UND BAUTEN

Rolf Kirchhofer, KBS Kirchhofer-Boden-Systeme AG, Veltheim

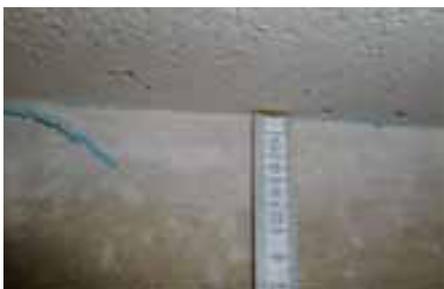
Nach der Kontaktaufnahme des Kunden vereinbarte die KBS AG sofort einen Ortstermin. Die Situation vor Ort warf diverse Fragen auf. Im gesamten Objekt hatte es Wände, an denen der Stellstreifen in der Tat komplett zerdrückt war – jedoch sehr unregelmässig. An den Holzrahmen der Verglasung waren Spuren von Wasser zu erkennen. Diese Wasserzeichen stammten mit grösster Wahrscheinlichkeit vom Wasser, welches beim Austrocknen des Estrichs austrat und an den Glasscheiben kondensierte. War das Holz durch Feuchtigkeitsaufnahme gequollen und hat es den Estrich deshalb verschoben?

Tatsächlich: Der Stellstreifen ist kaum mehr sichtbar.

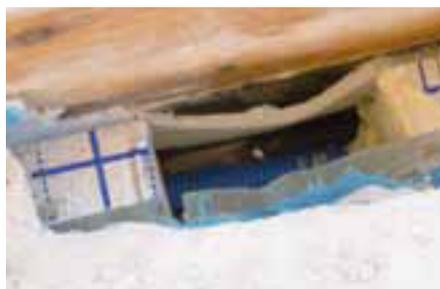
Die Feuchtigkeitssperre wurde nicht, wie notwendig, bis oberkant Bodenbelag hochgezogen. Nach dem Ausbau der Dämmung konnte man erkennen, dass die Feuchtigkeitssperre auf der Höhe der Dämmung mit dem Holzbalken verklebt war. Dies warf Fragen auf: Wandert Feuchtigkeit etwa nicht durch Holz? Klebt die Feuchtigkeitssperre immer und überall? Braucht Holz denn keinen Feuchteschutz? Warum fehlt die Feuchtigkeitssperre auf Höhe Fliesestrich und Bodenbelag?

Verfärbungen des Holzes und mangelhafter Feuchteschutz.

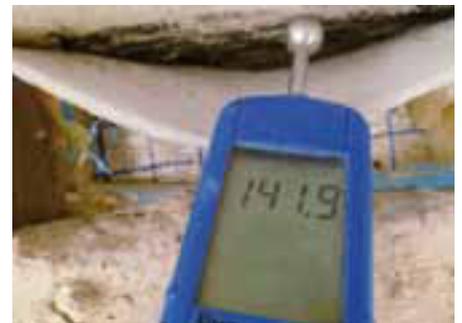
Mauer ausgebaut. Auch hier fehlte die Feuchtigkeitssperre auf Höhe Fliesestrich und folglich auch auf Höhe Bodenbelag. Der Wandgrundputz war richtiggehend durchfeuchtet. Nach Norm SIA und gemäss Stand der Technik, muss(t) en Grundputze an der Oberkante der Feuchtigkeitssperre enden. Das war hier eindeutig nicht der Fall. Die KBS AG suchte mit dem Estrichleger und dem Plattenleger in der Folge noch nach weiteren Ursachen.

141.9 Digits, der Putz ist durchfeuchtet.

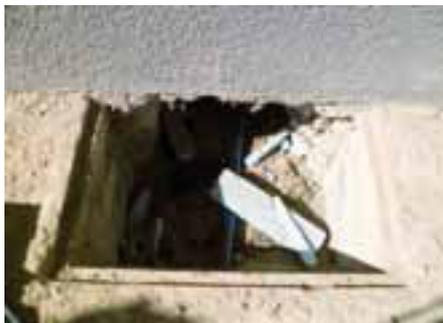
Nach eingehender Untersuchung konnte die KBS AG feststellen, dass Meteorwasser durch eine alte Kellerfensteröffnung direkt an die Innenwand des Gebäudes gelangen und danach ungehindert ins Gebäudeinnere eindringen konnte. Das Wasser hat sich wahrscheinlich auf der gesamten Grundrissfläche verteilt und den Estrich teilweise durchfeuchtet.

Das Gebäude - insbesondere diese alte Kellerfensteröffnung - wurde nicht richtig abgedichtet, weshalb das Meteorwasser von der Strasse...

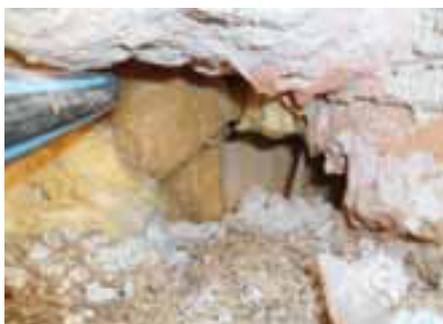
Durch die erhöhte und langandauernde Feuchtigkeit quollte der Boden schliesslich auf (respektive «vergipste») und drückte den Randdämmstreifen teilweise zusammen. Aus 100 Raumteilen Anhydrit bilden sich bei langandauernder Feuchtigkeit 160 Raumteile Gips. Bei einer Nachhydratation in einer festen Estrich-Matrix besteht also die Möglichkeit einer Volumenzunahme von bis zu 60% des Calciumsulfates.

...direkt ins Innere des Gebäudes fließen konnte.

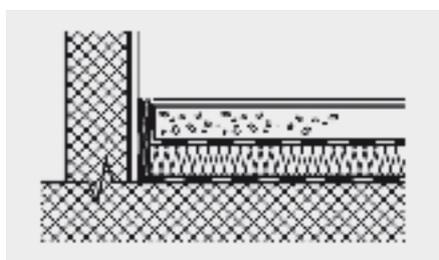
Feuchtigkeitssperre bei Betonwänden.

An betonierten Wänden ist die Feuchtigkeitssperre mindestens bis zur Oberkante des fertigen Fussbodens hochzuziehen. Grundputze müssen an der Oberkante der Feuchtigkeitssperre enden.
