UNTERSCHIEDLICHE EINBAUDICKEN VON ESTRICHEN UND DIE FOLGEN

Rolf Kirchhofer, Mitglied der Fachgruppe Estriche der Technischen Kommission von PAVIDENSA, EstrichExpert AG, Veltheim

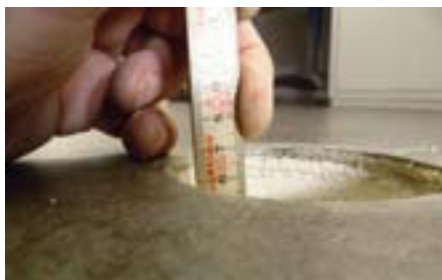
Die geringste Einbaudicke betrug demzufolge 55 mm; die dickste Stelle nicht weniger als 103 mm. Das entspricht einer Dickenzunahme von über 87%. Auffallend atypisch war, dass die grossen Einbaudicken nicht raummittig, sondern eher im Randbereich ermittelt wurden.

Einbaudicke 55 mm.

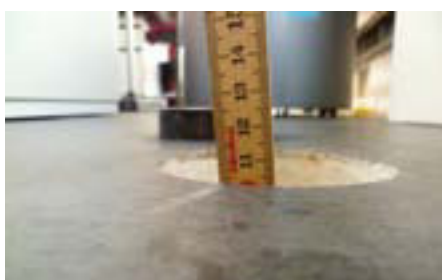
Einbaudicke 103 mm.

Bei diesem Objekt sind in der Tat die hohen Einbaudicken für den Belagsschaden (haupt)verantwortlich. Der Bauherr, sein Vertreter und der Estrichleger haben ihre Verpflichtungen nicht wahrgenommen. Erschwerend kommt dazu, dass die Heizrohre anscheinend weit über das tolerierbare Mass «aufgeschwommen» sind. Die Festigkeit des Estrichs müsste noch genau gemessen werden.

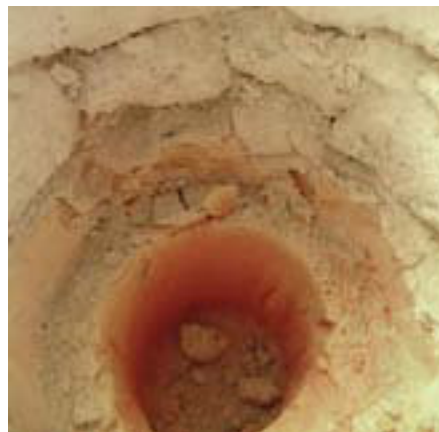
Bei der Entnahme von Bohrkernen wurde festgestellt, dass der Fliessenestrich ein sehr fragiles Gefüge aufweist und die Anforderungen an die Festigkeit kaum erfüllt.

Ein Fliessenestrich darf bei der Materialentnahme mit der Bohrkernmaschine nicht zerfallen.

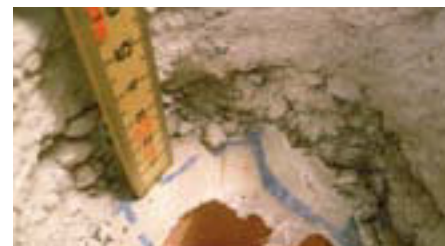
Auch hier sind Zweifel an der Festigkeit berechtigt.

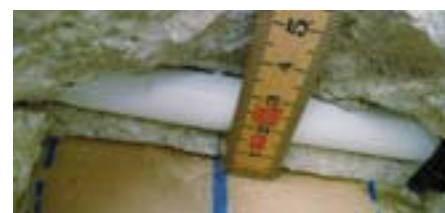
Bei der Untersuchung wurde der Estrich an einer Stelle aufgebrochen. Dabei kam zum Vorschein, dass die Position des Heizrohres an dieser Stelle knapp 15 mm vertikal von den Normvorgaben abweicht, was einer Abweichung von 300% entspricht.

Die Norm SIA 251:2008 sagt unter Ziffer 2.6.9 folgendes dazu: «Heizrohre sind zu fixieren. Die vertikale Abweichung der Rohre nach oben darf vor und nach dem Einbringen des Estrichs an keiner Stelle mehr als 5 mm betragen. Es ist sicherzustellen, dass bei Trittschalldämmungen mit Dicken von < 20 mm durch das Befestigen der Heizrohre keine Schallbrücken entstehen. Es dürfen nur Befestigungssysteme verwendet werden, welche keine Risse im Bodenbelag verursachen.»

Die vertikale Abweichung beträgt mit 15 mm ca. 300% des nach Norm tolerierbaren Masses.

Wenn Heizrohre «aufschwimmen» müsste der Estrichleger die Bauherrschaft informieren. In solchen Fällen muss jeweils, nachdem der Estrich belegreif ist, die Heizung ausgeschaltet und nach einigen Tagen erneut aufgeheizt werden.
