EXAMENS D'UNE CHAPE POSÉE

Rolf Kirchhofer, EstrichExpert AG, Veltheim

RAPPORT DE PROJET: UN EXEMPLE CRITIQUABLE - UNE CONCORDANCE LOUABLE DE RÉSULTATS D'EXAMEN

En novembre 2016, le maître d'ouvrage a critiqué de très nombreuses fissures sur un projet. Il m'a mandaté par la suite, d'en identifier les causes potentielles. La superficie de la chape posée est de 3500m² environ.

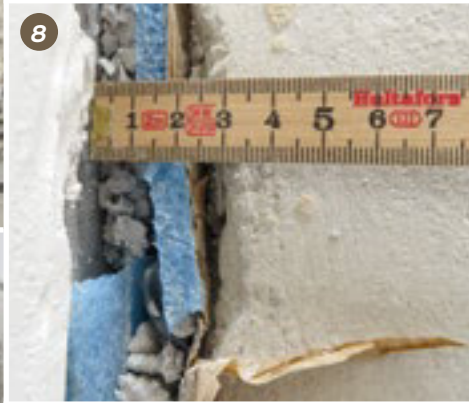
- 8 Schlicht nicht brauchbar und muss durch die Bauherrschaft nicht akzeptiert werden. In dieser Sache verweise ich auf die technische Publikation PAVIDENSA PAV-E 20:2014 «Der Randdämmstreifen. Ein wichtiges Bauteil!»
Ouvrage strictement inutilisable et refusé à juste raison par le maître d'ouvrage. A ce sujet, je renvoie à la publication technique PAVIDENSA PAV-E 20:2014 «La bande de bordure. Une partie de construction importante!»

- La bande de bordure peut se rattraper à charge d'importants travaux.

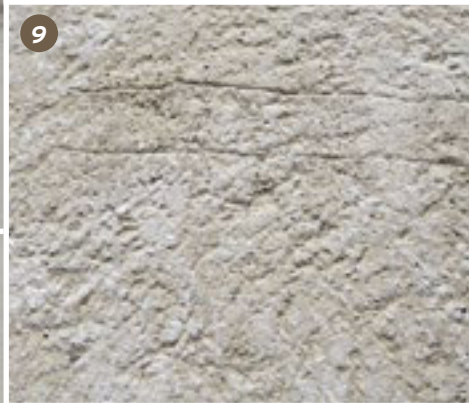
- 9 Die Oberflächenzugfestigkeiten sind auch ungenügend!
Les résistances à la traction sont, elles aussi, insuffisantes.
- 10 An zwei Stellen habe ich Prüfplatten entnommen.
J'ai prélevé des échantillons deux endroits.

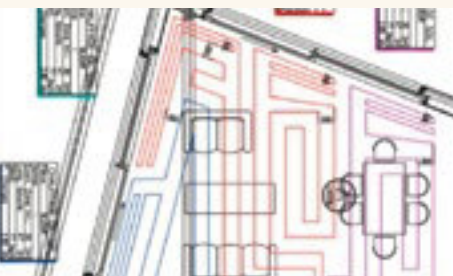
So ist die Beheizung. Rechts ein Auszug aus dem Plan.

Voici comment se présente le chauffage. En bas un extrait du plan.
