«ALTLASTEN» IM TRAGGRUND KÖNNEN HEIKEL SEIN

Severin Werner, LPM AG, Opfikon

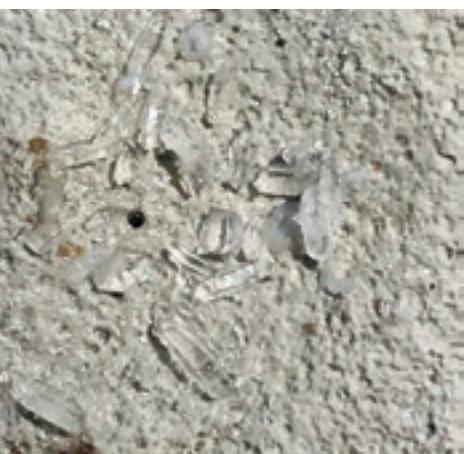
Weisslich-durchsichtige Kristalle auf der Beschichtungsrückseite.

Cristaux blanchâtres translucides au dos du revêtement.

Zudem wurden die unter der Beschichtung feststellbaren Kristalle mittels Infrarotspektroskopie untersucht. Wie sich zeigte, handelte es sich dabei um Kalziumsulfat-Dihydrat oder anders gesagt Gips.

Les cristaux décelables sous le revêtement ont également été examinés par spectroscopie infrarouge. Manifestement, il s'agissait de sulfate de calcium dihydraté, autrement dit de plâtre.

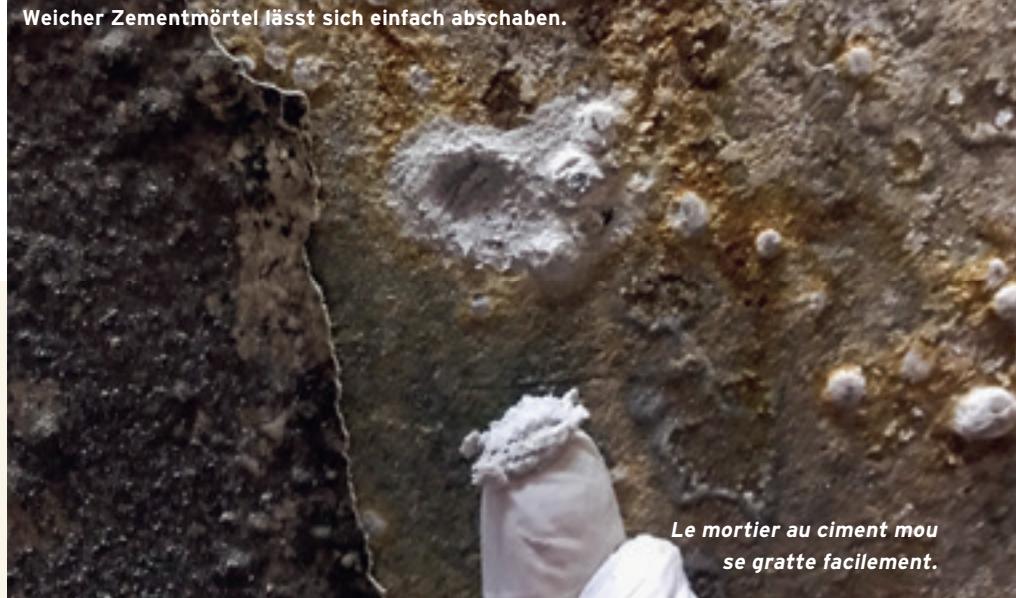
Besonders interessant war auch die Feststellung, dass der zementöse Mörtel insbesondere an jenen Stellen mit Blasen und Kristallen so «matschig» weich war, dass er einfach mit dem Finger abgeschabt werden konnte. Vereinzelt waren zudem auch vertikal orientierte Blasenlinien erkennbar.

Weicher Zementmörtel lässt sich einfach abschaben.

Le mortier au ciment mou se gratte facilement.

Autre constatation intéressante: le mortier au ciment était si mou et «boueux», en particulier au niveau des cloques et des cristaux, qu'on pouvait le gratter facilement avec les doigts. Ici et là, on pouvait également observer des lignes de cloques verticales.

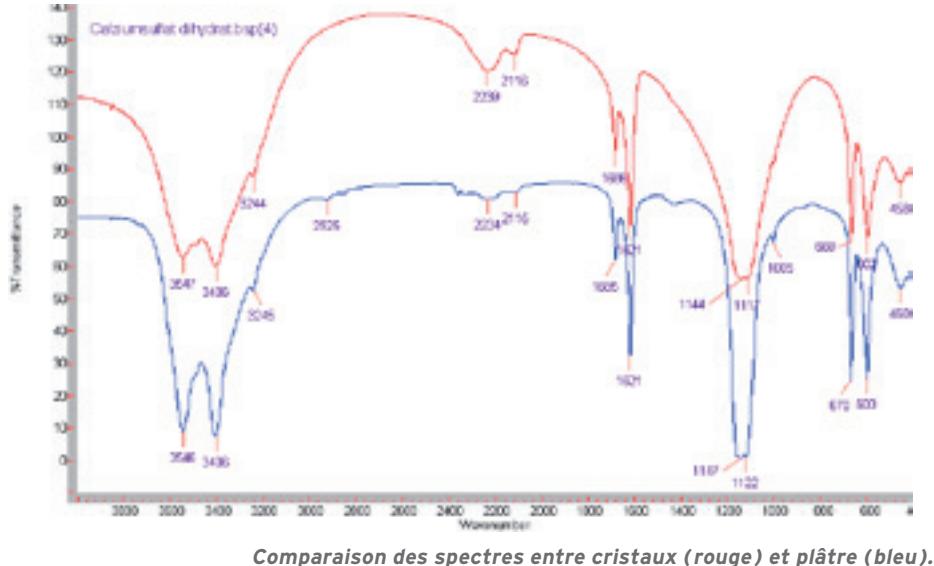
Spektrenvergleich Objektkristalle (rot) und Gips (blau).

Comparaison des spectres entre cristaux (rouge) et plâtre (bleu).

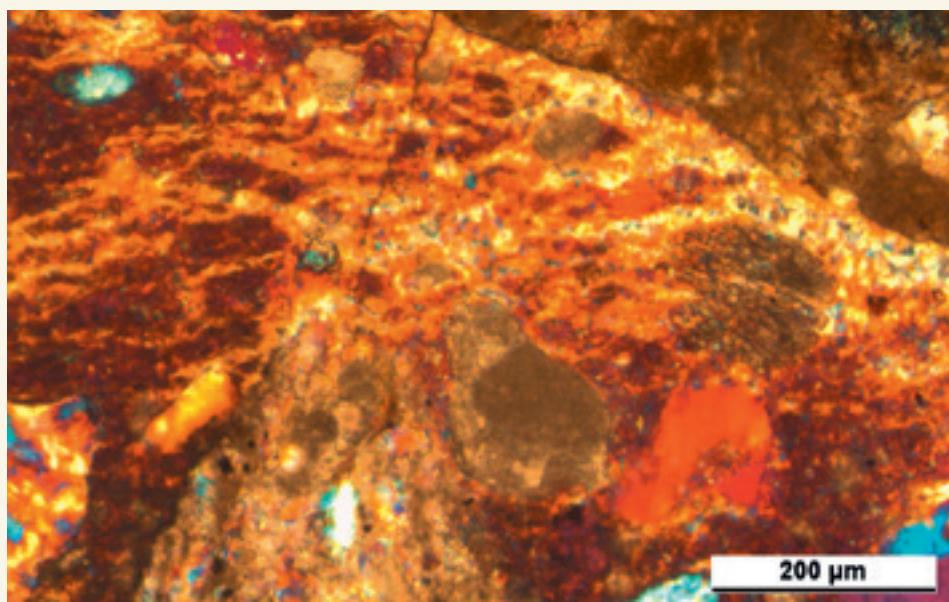
An Bohrkernen wurde auch das Gefüge des Traggrundes näher unter die Lupe genommen. Dort zeigte sich die Hauptursache des gesamten Problems. Der tieferliegende Tragbeton, also der unter der neu applizierten Reprofilierungsschicht liegende Altbeton war sehr stark mit bauschädlichen Salzen belastet. Neben vielen gipsartigen Ablagerungen wiesen auch viele Poren ausgeprägte, Ettringit-artige Kristallverfüllungen auf. Die Kristallisatonsdrücke hatten das Gefüge des Betons wie auch des nachträglich applizierten Mörtels sehr stark geschädigt.

Le prélèvement de carottes a également permis d'observer de plus près la structure du support... et révélé la principale cause à l'ensemble du problème. Le béton porteur sous-jacent, c'est-à-dire l'ancien béton situé sous la couche de reprofilage récemment appliquée, contenait une très grande quantité de sels nuisibles. Outre

les dépôts plâtreux, de nombreux pores présentaient également des cristallisations de type ettringite. Les pressions de cristallisation avaient extrêmement abîmé la structure du béton et du mortier appliqués ultérieurement.

Gefüge der Tragbetonoberfläche mit vielen horizontalen Rissbildungen und darin starken Gipsablagerungen.

Structure de la surface du béton porteur avec de nombreuses fissures horizontales contenant d'importants dépôts de plâtre.

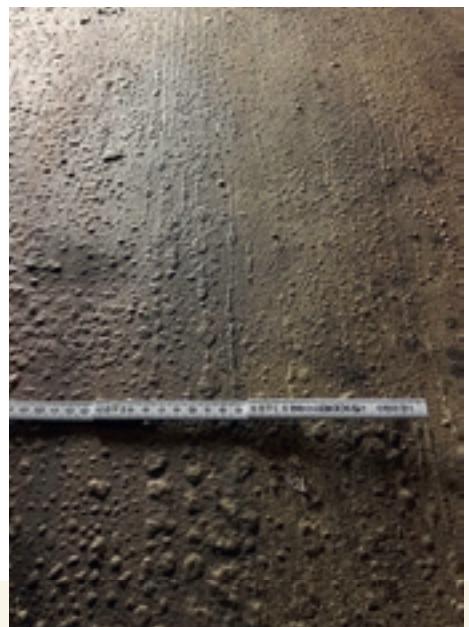
waren zumindest ein Indiz dafür, dass die Applikationsbedingungen während der Beschichtungsarbeiten nicht immer optimal eingehalten worden waren (siehe Bild). Im Untergrund verbliebene, durch ein Beschichtungssystem eingeschlossene Feuchte kann die Bildung von Osmoseblasen beschleunigen.

de rangées de cloques verticales, en forme de lignes, sur les parois laissait tout au moins présumer que les conditions d'application n'avaient pas toujours été respectées à la lettre durant les travaux de revêtement (voir image). L'humidité

Linienartig angeordnete Blasen an den Wänden.

Cloques en ligne sur les parois.

restée en profondeur et piégée par un système de revêtement peut accélérer la formation de cloques d'osmose.

Daraus lässt sich das Fazit ableiten, dass zu einem einwandfreien Bauwerk neben guten Produkten auch eine einwandfreie Applikation inklusive der Einhaltung der benötigten Bedingungen gehören sowie eine aussagekräftige Vorabklärung mit einer entsprechend angepassten, ausreichenden Oberflächenbearbeitung. Wenn alles gut ineinander greift, kann man mit gutem Gewissen in eine schadenfreie Zukunft sehen.

Conclusion: pour obtenir un ouvrage irréprochable, il faut veiller non seulement aux bons produits, mais aussi à une application en bonne et due forme, dans le respect des conditions requises, ainsi qu'à une clarification préalable adéquate avec un traitement de surface adapté et suffisant. Quand tout cela concorde, on peut envisager l'esprit tranquille un avenir sans dommage.
