«ALTLASTEN» IM TRAGGRUND KÖNNEN HEIKEL SEIN

Severin Werner, LPM AG, Opfikon

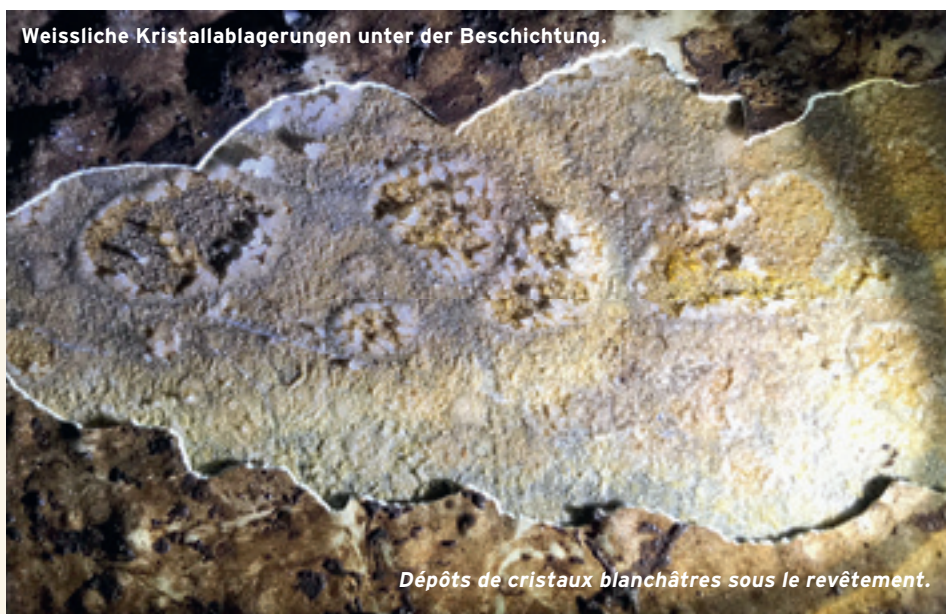
Weissliche Kristallablagerungen unter der Beschichtung.

Dépôts de cristaux blanchâtres sous le revêtement.

häufig weissliche, bei Tageslicht durchsichtig erscheinende Kristalle.

mençait réellement à se détacher par pans entiers. Certaines cloques faisaient plus de 20cm de diamètre et étaient remplies de liquide. Les exemplaires de plus petite taille présentaient souvent, au niveau de la transition avec le béton, des cristaux blanchâtres, translucides à la lumière du jour.
