# HAFTFESTIGKEIT VON POLYMERBITUMEN-DICHTUNGSBAHNEN BEI TIEFBAUABDICHTUNGEN

Andreas Bernhard, Tecnotest AG, Rüschtikon und Hanspeter Rupp, Vorsitzender der Fachgruppe Ingenieur- und Tiefbauabdichtungen von PAVIDENSA, Giffers

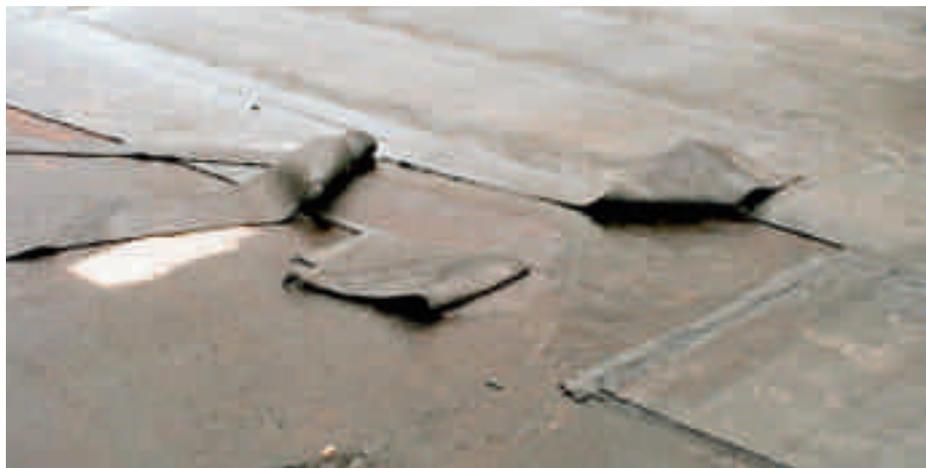
Abbildung 1: PBD-Abdichtung mit sehr schwachem Verbund. Direkt nach dem Aufflämmen war der Verbund gut, am nächsten Tag jedoch völlig ungenügend.

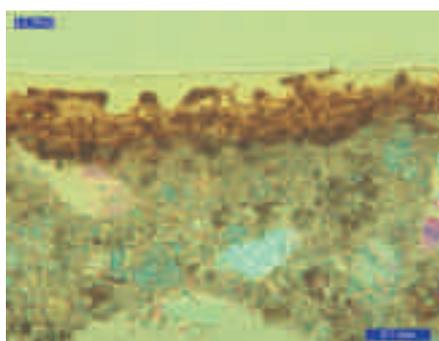
Die Dicke solcher Karbonatschichten beträgt bis etwa 0,01 mm (10 Mikrometer). Die Karbonatschicht verschliesst die Betonoberfläche kompakt, sie verhindert dadurch das Verankern von Folgeschichten (Grundierungen auf Bitumenbasis, Grundierungen auf Epoxidbasis, PBD-Abdichtungen).

Abbildung 2: Betonoberfläche aus Bild 1 im Dünnschliff. Auf der Betonoberfläche liegt eine Karbonatschicht mit der darin eingelagerten Grundierung auf Bitumenbasis.

- Abnahme der Betonoberfläche durch ein spezielles Labor.
- Im Zweifelsfall Dünnschliffanalyse durchführen lassen.
- Informationen über die Geschichte der Baustelle und deren begleitende Witterung anfordern.
- Zeitspanne zwischen Reinigung und Einbringung des Voranstrichs kurz halten, wenn möglich sollte es dazwischen nicht zu Regenfällen gekommen sein.
- Intervall zwischen dem Aufbringen des Voranstrichs und der PBD kurz halten.

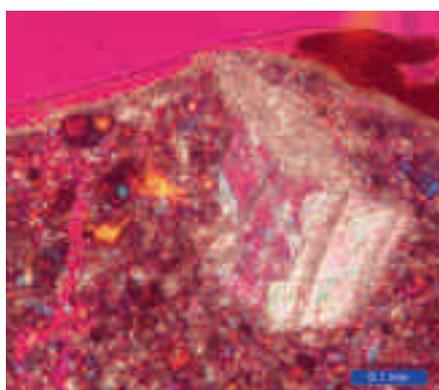
Abbildung 3: Karbonatschicht auf der Betonoberfläche (als helle Linie erkennbar). Die Schicht überzieht auch das beim Strahlen freigelegte Zuschlagskorn.
