# PRÜFEN IST GUT - WAS ABER WIRD GEPRÜFT?

## Objektbericht und die Einschätzung von Prüfinstituten

Rolf Kirchhofer, Vorsitzender der Fachgruppe Estriche der Technischen Kommission von PAVIDENSA, EstrichExpert AG, Veltheim

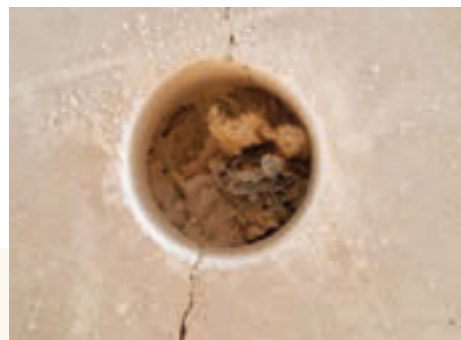
Entnahme eines Prüfkörpers aus einem Estrich mit Riss.

Prélèvement d'un corps d'essai d'une chape fissurée.

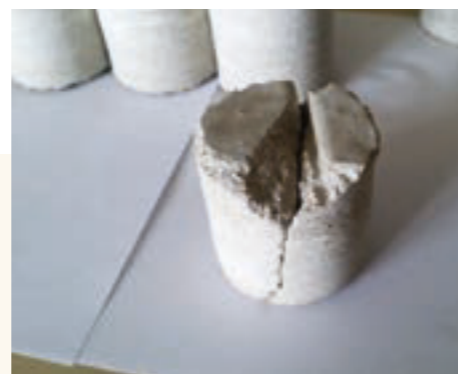
Bohrkern mit Folienfalte in der Zugzone. Solche Estriche sind nur noch begrenzt belastbar (nähere Informationen zu diesem Thema finden Sie in der nächsten Ausgabe der Fachzeitschrift).

Carotte avec pli de film dans la zone de traction. De telles chapes ne supportent plus que des charges limitées (vous trouverez des informations plus détaillées à ce sujet dans la prochaine édition de la revue spécialisée).

Die Einbaudickendifferenzen sind auf unachtsame Arbeitsausführung zurück zu führen. Hier hat weder die Bauherrschaft noch der Estrichleger zuverlässig oder überhaupt den Untergrund geprüft. Die Folienfalten hat der Estrichleger zu verantworten.

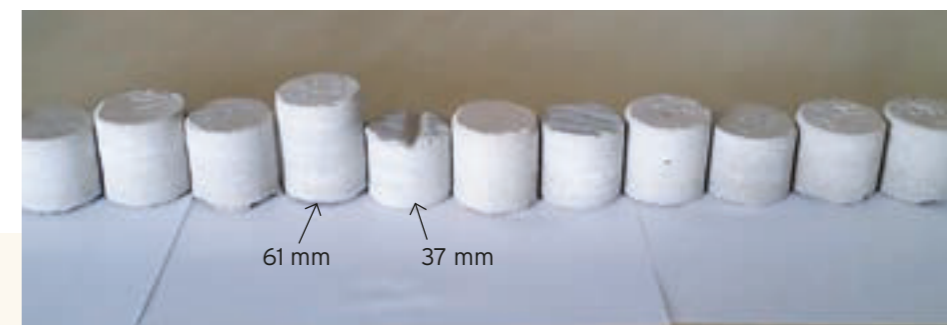
Im 1. und im 2. Stockwerk habe ich zur Kontrolle der Einbaudicke Bohrkerne entnommen.

Die minimale Einbaudicke wie auch die maximalen Einbaudickendifferenzen sind bei diesem Estrich nicht eingehalten. Namentlich die Minderdicken wirken sich dramatisch auf die Tragfähigkeit des Bodens aus. Bei diesen Dicken ist die Konstruktion mit den definierten Lasten ohne Bruchgefahr nicht zu nutzen.

Folgende Einbaudicken wurden gemessen (v.l.n.r.):  
Les hauteurs de pose ci-après ont été mesurées (de g. à d.):  
48 mm, 41 mm, 46 mm, 45 mm (mit Folienfalte eingekerbt auf/avec film plié entaillé à 37 mm), 49 mm, 46 mm, 53 mm, 48 mm, 50 mm, 61 mm, 40 mm, 47 mm (mit Folienfalte eingekerbt auf/avec film plié entaillé à 42 mm)

Cette chape ne respecte ni la hauteur de pose minimale ni les écarts maximaux des hauteurs de pose. Les hauteurs inférieures à la valeur obligée plus particulièrement ont un impact dramatique sur la résistance à la charge du sol. Ces épaisseurs de la mise en œuvre ne permettent pas de garantir la construction avec les charges définies sans risque de rupture.
