## PRÜFUNGEN AM EINGEBAUTEN ESTRICH

Rolf Kirchhofer, EstrichExpert AG, Veltheim

### **OBJEKTBERICHT: UNLÖBLICHES BEISPIEL - LÖBLICHE ÜBEREIN- STIMMUNG VON PRÜFERGEBNISSEN**

In einem Objekt wurden im November 2016 durch die Bauherrschaft sehr viele Risse bemängelt. Sie hat mich in der Folge beauftragt, mögliche Ursachen zu eruieren. Es liegen ca. 3500 m<sup>2</sup> Estrich.

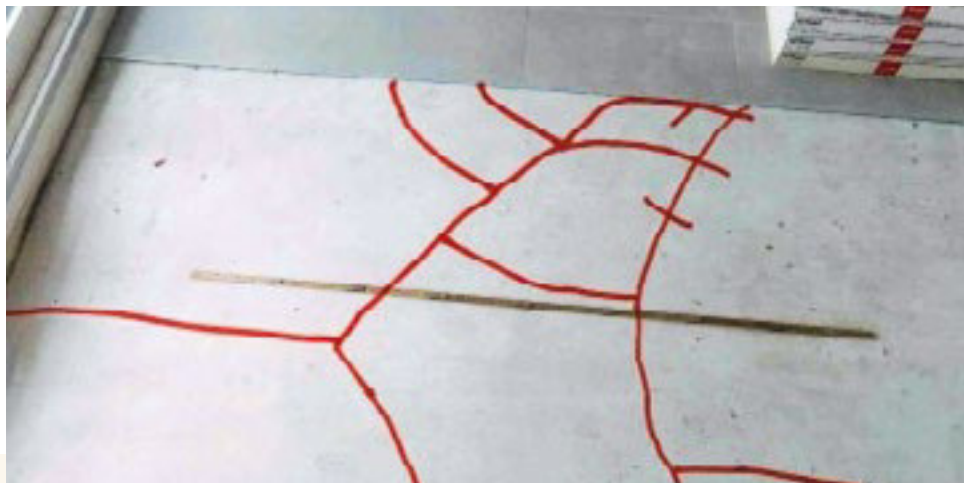
In der Attikawohnung waren am meisten Risse zu beklagen. Der Plattenleger hat seine Platten «schon verlegt». Zudem fehlt auf Höhe Platten die Randfuge.

*L'appartement sous les toits était, de loin, le plus affecté par les fissures. Le carreleur avait « déjà posé » son carrelage. On constate par ailleurs l'absence du joint latéral au niveau de la hauteur du carrelage.*

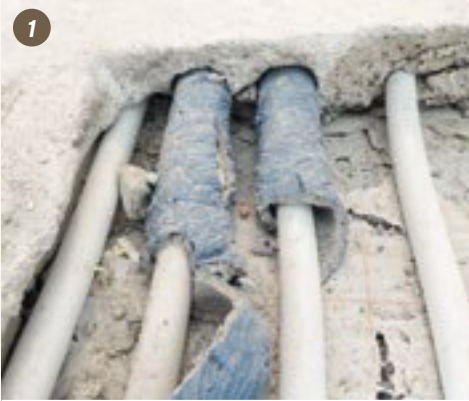
- 1 Die Rohrüberdeckung ist an vielen Stellen ungenügend.  
*Le recouvrement de la tuyauterie est insuffisant à de nombreux endroits.*
- 2 Die Nenndicke über Rohr wäre 35, die minimale Überdeckung 30 mm. Hier ist sie 14 mm!  
*L'épaisseur nominale au-dessus d'un tuyau est de 35, l'épaisseur minimale de 30 mm. Ici, elle est de 14 mm!*

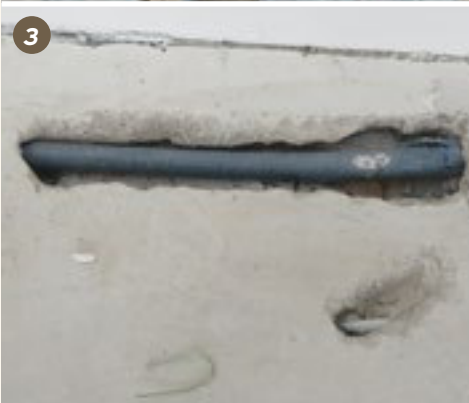
- 3 Niemand weiss, wo alles Rohr-dämmungen verlegt sind und den Estrich schwächen.  
*Personne ne sait où se trouvent les isolations des conduites et qui affaiblissent la chape.*

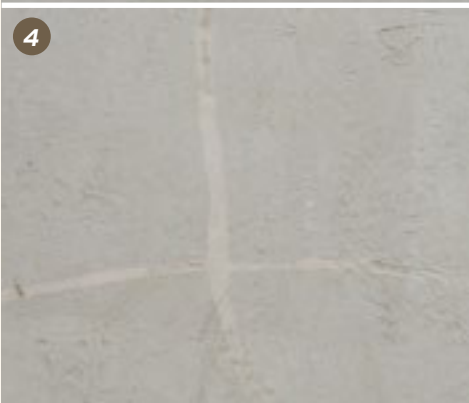
- 4 Teilweise sind die Risse repariert...  
*La réparation des fissures a été exécutée par endroits...*
- 5 teilweise (noch) nicht oder...  
*n'a pas (encore) été exécutée par endroits ou...*

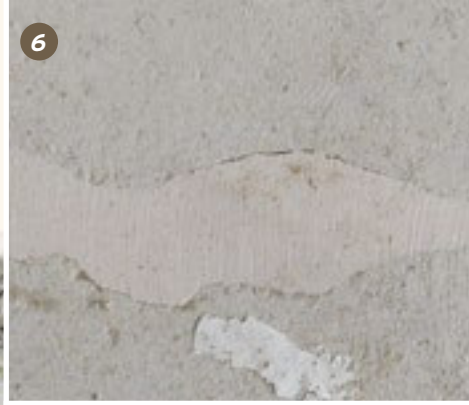
- 6 falsch resp. fachlich nicht korrekt.  
*a été mal exécutée, c.à.d. non conforme aux règles de l'art.*
- 7 Hier fehlen gut 20 % Estrichdicke! Der Estrich kann, auch ohne Berücksichtigung der Heizrohrdämmungen, die anfallenden Lasten nicht aufnehmen.  
*Ici, ce sont facilement 20 % d'épaisseur qui manque à la chape! La chape n'est pas en mesure, même sans tenir compte des isolations de conduites de chauffage, de supporter les charges normalement prévues.*

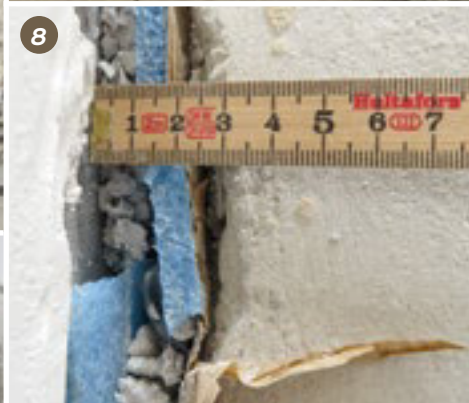
- 8 Schlicht nicht brauchbar und muss durch die Bauherrschaft nicht akzeptiert werden. In dieser Sache verweise ich auf die technische Publikation PAVIDENSA PAV-E 20:2014 «Der Randdämmstreifen. Ein wichtiges Bauteil!»  
*Ouvrage strictement inutilisable et refusé à juste raison par le maître d'ouvrage. A ce sujet, je renvoie à la publication technique PAVIDENSA PAV-E 20:2014 «La bande de bordure. Une partie de construction importante!»*

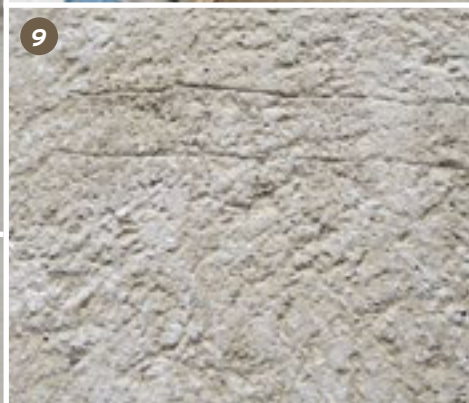
- 9 Die Oberflächenzugfestigkeiten sind auch ungenügend!  
*Les résistances à la traction sont, elles aussi, insuffisantes.*
- 10 An zwei Stellen habe ich Prüfplatten entnommen.  
*J'ai prélevé des échantillons deux endroits.*

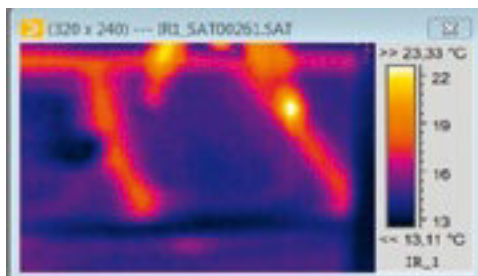
So ist die Beheizung. Rechts ein Auszug aus dem Plan.

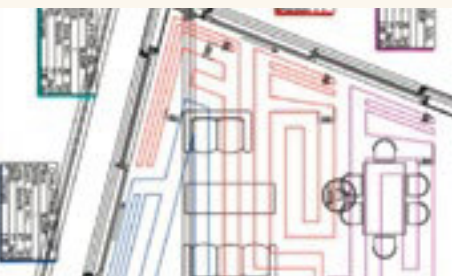
Voici comment se présente le chauffage. En bas un extrait du plan.

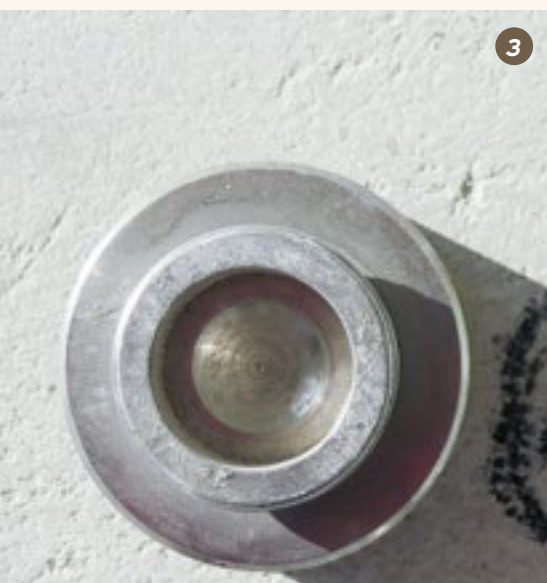
**3: Nicht geschliffener aber entstaubter Untergrund mit aufgeklebtem Stahlabzugstempel. Resultat ungenügend.**

**3: Support non poncé mais dépolé avec ponçon en acier collé. Résultat insuffisant.**
