# «ALTLASTEN» IM TRAGGRUND KÖNNEN HEIKEL SEIN

Severin Werner, LPM AG, Opfikon

## LE PROBLÈME DES « RÉSIDUS TOXIQUES » DANS LES SUPPORTS

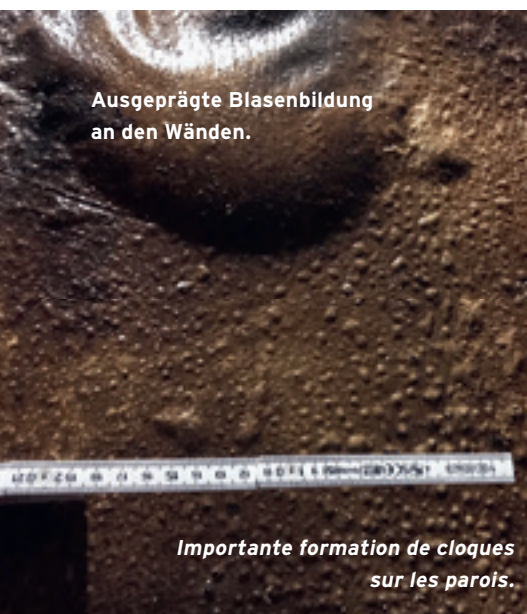
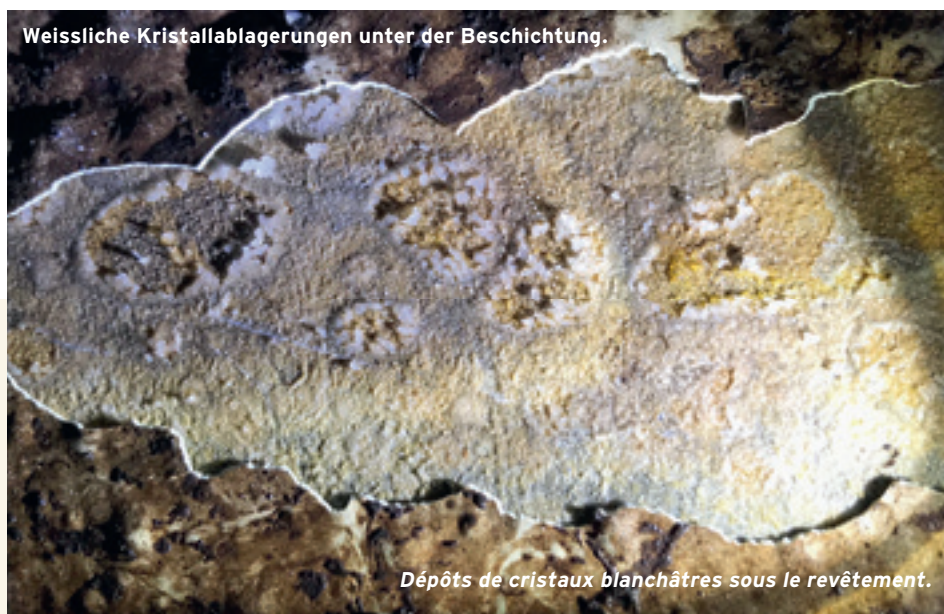
sich eine deutlich ausgeprägtere Blasenbildung, als dies zu Beginn der Mängel feststellung beschrieben worden war. Bei der einige Wochen später ausgeführten Probenahme zeigten sich nicht mehr nur einfache Blasen, sondern die Beschichtung löste sich teils tatsächlich bereits grossflächig ab. Einige Blasen waren >20cm im Durchmesser und zudem mit Flüssigkeit gefüllt. Die kleineren Blasen zeigten im Übergangsbereich zum Beton

été organisé afin de se faire une première impression de la réclamation. L'inspection a d'ores et déjà permis de constater la formation de cloques beaucoup plus prononcées que la description qui en avait été faite à la constatation du vice. Lors du prélèvement d'échantillons réalisés quelques semaines plus tard, on n'avait plus affaire à de simples cloques, le revêtement com-

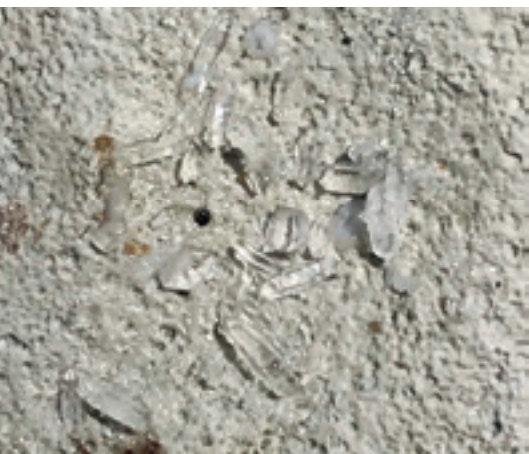
häufig weissliche, bei Tageslicht durchsichtig erscheinende Kristalle.

#### Weisslich-durchsichtige Kristalle auf der Beschichtungsrückseite.

*Cristaux blanchâtres translucides au dos du revêtement.*

Zudem wurden die unter der Beschichtung feststellbaren Kristalle mittels Infrarotspektroskopie untersucht. Wie sich zeigte, handelte es sich dabei um Kalziumsulfat-Dihydrat oder anders gesagt Gips.

*Les cristaux décelables sous le revêtement ont également été examinés par spectroscopie infrarouge. Manifestement, il s'agissait de sulfate de calcium dihydrate, autrement dit de plâtre.*

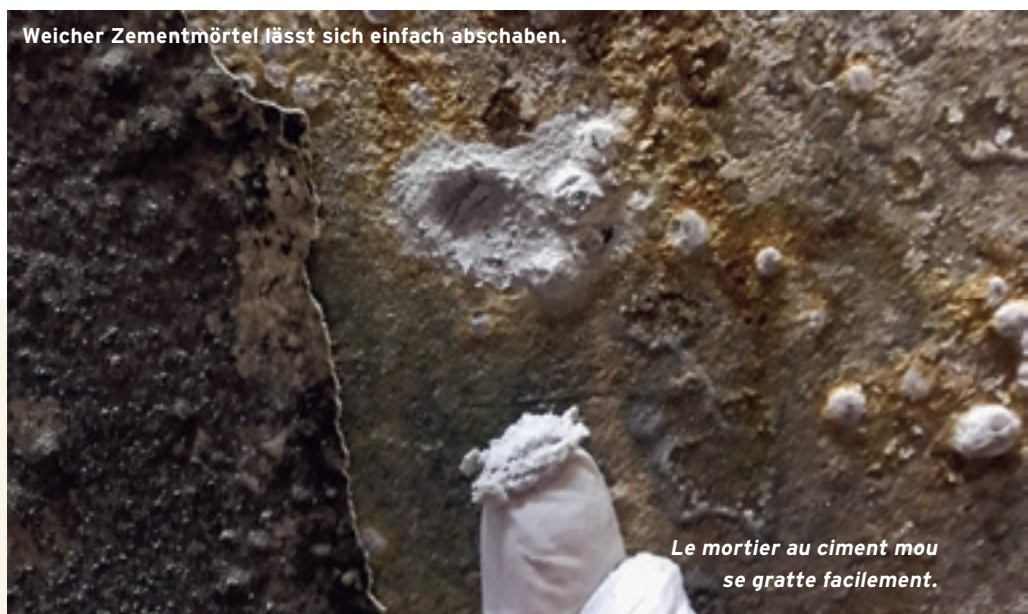
Besonders interessant war auch die Feststellung, dass der zementöse Mörtel insbesondere an jenen Stellen mit Blasen und Kristallen so «matschig» weich war, dass er einfach mit dem Finger abgeschabt werden konnte. Vereinzelt waren zudem auch vertikal orientierte Blasenlinien erkennbar.

*Autre constatation intéressante: le mortier au ciment était si mou et «boueux», en particulier au niveau des cloques et des cristaux, qu'on pouvait le gratter facilement avec les doigts. Ici et là, on pouvait également observer des lignes de cloques verticales.*

**Weicher Zementmörtel lässt sich einfach abschaben.**

*Le mortier au ciment mou se gratte facilement.*

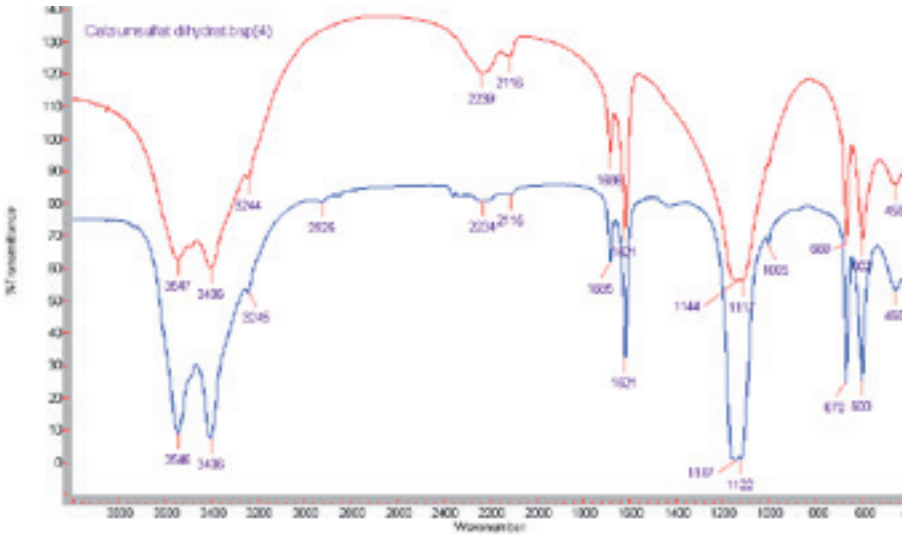
Spektrvergleich Objektkristalle (rot) und Gips (blau).

Comparaison des spectres entre cristaux (rouge) et plâtre (bleu).

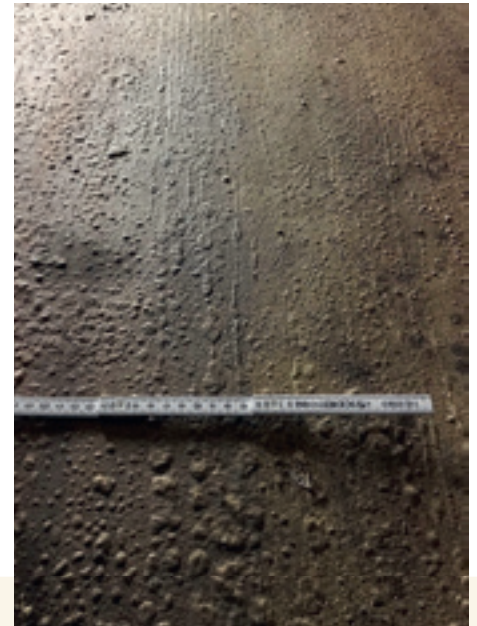
waren zumindest ein Indiz dafür, dass die Applikationsbedingungen während der Beschichtungsarbeiten nicht immer optimal eingehalten worden waren (siehe Bild). Im Untergrund verbliebene, durch ein Beschichtungssystem eingeschlossene Feuchte kann die Bildung von Osmoseblasen beschleunigen.

Linienartig angeordnete Blasen an den Wänden.

Cloques en ligne sur les parois.

de rangées de cloques verticales, en forme de lignes, sur les parois laissait tout au moins présumer que les conditions d'application n'avaient pas toujours été respectées à la lettre durant les travaux de revêtement (voir image). L'humidité

restée en profondeur et piégée par un système de revêtement peut accélérer la formation de cloques d'osmose.

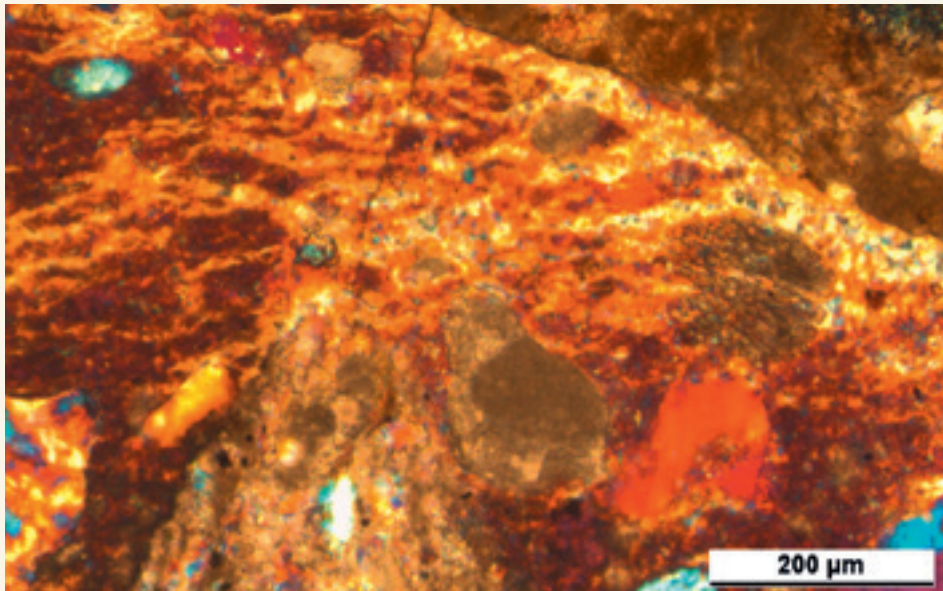
An Bohrkernen wurde auch das Gefüge des Traggrundes näher unter die Lupe genommen. Dort zeigte sich die Hauptursache des gesamten Problems. Der tieferliegende Tragbeton, also der unter der neu applizierten Reprofilierungsschicht liegende Altbeton war sehr stark mit bauschädlichen Salzen belastet. Neben vielen gipsartigen Ablagerungen wiesen auch viele Poren ausgeprägte, Ettringit-artige Kristallverfüllungen auf. Die Kristallisationsdrücke hatten das Gefüge des Betons wie auch des nachträglich applizierten Mörtels sehr stark geschädigt.

geführten Instandstellung in einem zu geringen Mass abgetragen bzw. abgejetzt worden war, weshalb teils hohe Salzkonzentrationen im Traggrund als «Altlasten» zurückblieben. Diese ermöglichten zusammen mit der Feuchte und der extremen Kondenswasserbelastung das entstandene Schadenbild. Die Salze führten zu einer Zerstörung des Gefüges, weshalb der zementöse Aufbau lokal sogar einfach von Hand abgetragen werden konnte.

Gefüge der Tragbetonoberfläche mit vielen horizontalen Rissbildungen und darin starken Gipsablagerungen.

Structure de la surface du béton porteur avec de nombreuses fissures horizontales contenant d'importants dépôts de plâtre.

Daraus lässt sich das Fazit ableiten, dass zu einem einwandfreien Bauwerk neben guten Produkten auch eine einwandfreie Applikation inklusive der Einhaltung der benötigten Bedingungen gehören sowie eine aussagekräftige Vorabklärung mit einer entsprechend angepassten, ausreichenden Oberflächenbearbeitung. Wenn alles gut ineinander greift, kann man mit gutem Gewissen in eine schadenfreie Zukunft sehen.
