«ALTLASTEN» IM TRAGGRUND KÖNNEN HEIKEL SEIN

Severin Werner, LPM AG, Opfikon

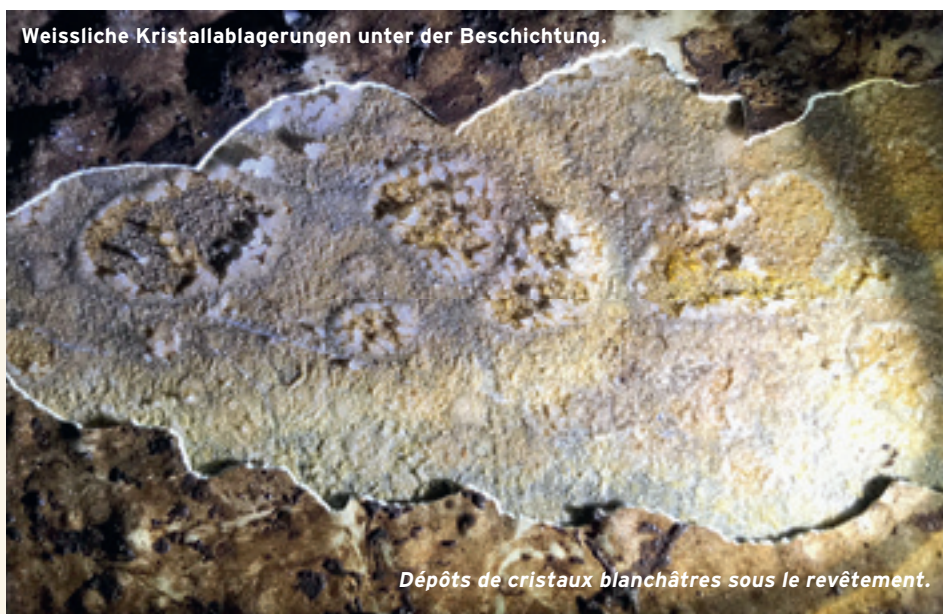
Weissliche Kristallablagerungen unter der Beschichtung.

Dépôts de cristaux blanchâtres sous le revêtement.

Zudem wurden die unter der Beschichtung feststellbaren Kristalle mittels Infrarotspektroskopie untersucht. Wie sich zeigte, handelte es sich dabei um Kalziumsulfat-Dihydrat oder anders gesagt Gips.

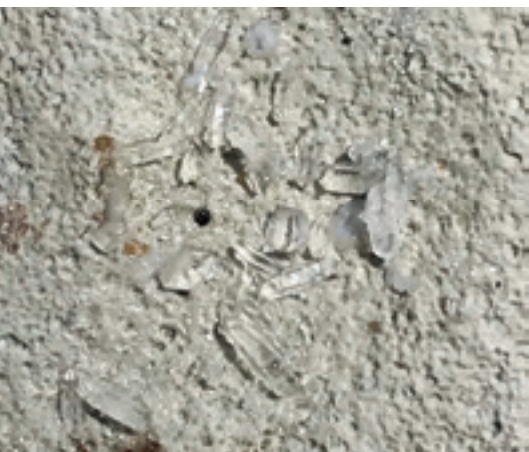
häufig weissliche, bei Tageslicht durchsichtig erscheinende Kristalle.

Weisslich-durchsichtige Kristalle auf der Beschichtungsrückseite.

Cristaux blanchâtres translucides au dos du revêtement.

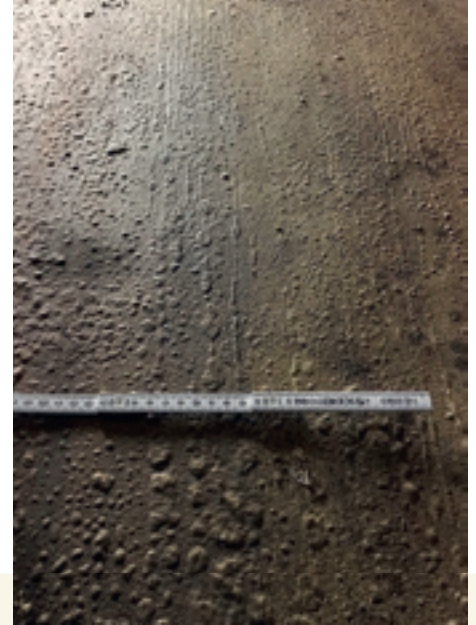
waren zumindest ein Indiz dafür, dass die Applikationsbedingungen während der Beschichtungsarbeiten nicht immer optimal eingehalten worden waren (siehe Bild). Im Untergrund verbliebene, durch ein Beschichtungssystem eingeschlossene Feuchte kann die Bildung von Osmoseblasen beschleunigen.

Linienartig angeordnete Blasen an den Wänden.

Cloques en ligne sur les parois.

de rangées de cloques verticales, en forme de lignes, sur les parois laissait tout au moins présumer que les conditions d'application n'avaient pas toujours été respectées à la lettre durant les travaux de revêtement (voir image). L'humidité

Conclusion: pour obtenir un ouvrage irréprochable, il faut veiller non seulement aux bons produits, mais aussi à une application en bonne et due forme, dans le respect des conditions requises, ainsi qu'à une clarification préalable adéquate et suffisante. Quand tout cela concorde, on peut envisager l'esprit tranquille un avenir sans dommage.

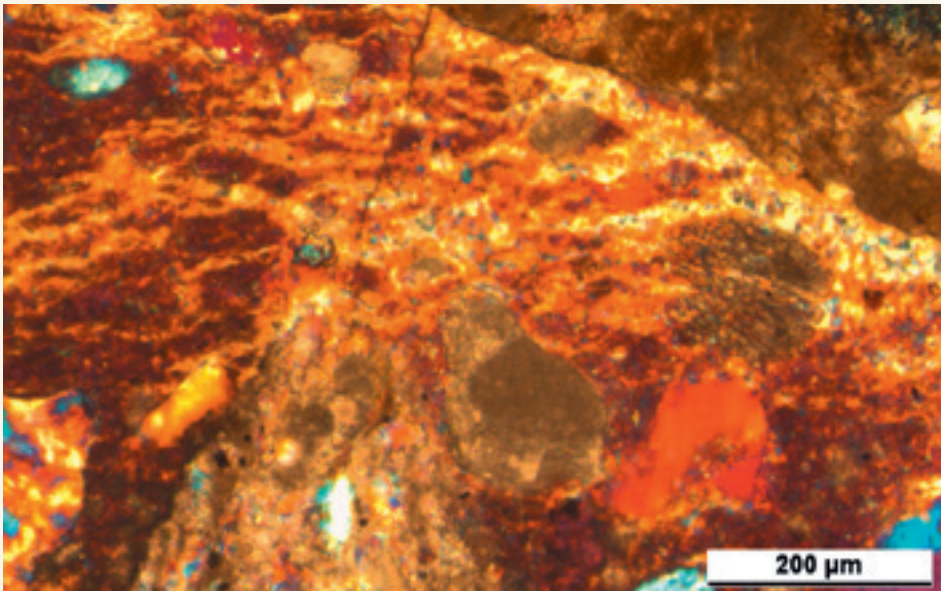
An Bohrkernen wurde auch das Gefüge des Traggrundes näher unter die Lupe genommen. Dort zeigte sich die Hauptursache des gesamten Problems. Der tieferliegende Tragbeton, also der unter der neu applizierten Reprofilierungsschicht liegende Altbeton war sehr stark mit bauschädlichen Salzen belastet. Neben vielen gipsartigen Ablagerungen wiesen auch viele Poren ausgeprägte, Ettringit-artige Kristallverfüllungen auf. Die Kristallisationsdrücke hatten das Gefüge des Betons wie auch des nachträglich applizierten Mörtels sehr stark geschädigt.

geführten Instandstellung in einem zu geringen Mass abgetragen bzw. abgejetzt worden war, weshalb teils hohe Salzkonzentrationen im Traggrund als «Altlasten» zurückblieben. Diese ermöglichten zusammen mit der Feuchte und der extremen Kondenswasserbelastung das entstandene Schadenbild. Die Salze führten zu einer Zerstörung des Gefüges, weshalb der zementöse Aufbau lokal sogar einfach von Hand abgetragen werden konnte.

Gefüge der Tragbetonoberfläche mit vielen horizontalen Rissbildungen und darin starken Gipsablagerungen.

Structure de la surface du béton porteur avec de nombreuses fissures horizontales contenant d'importants dépôts de plâtre.
