## Panneaux d'isolation en fibres minérales sur dalles de béton frais ou couches d'égalisation

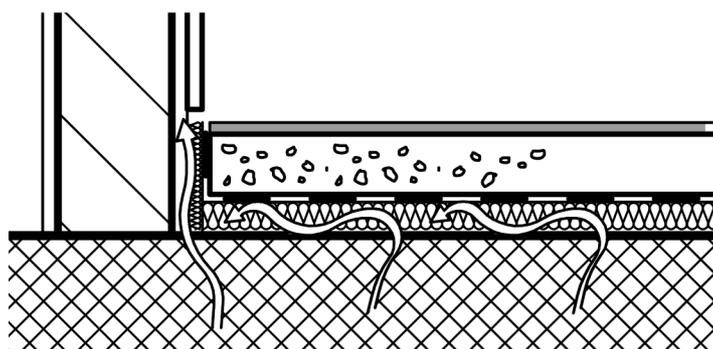
Aujourd'hui, les chapes sont posées très peu de temps après la construction de la sous-toiture. Le support en béton, souvent encore humide de part en part, et les couches d'égalisation à liants minéraux, par exemple béton léger, sont pratiquement "étanchés" avec les couches d'isolation, la couche de désolidarisation et la chape. Il se forme alors un climat très humide entre la chape et le béton, c'est-à-dire à l'intérieur de la couche d'isolation. Les effets de pompage, produits par les légères déformations de la chape dues aux pas, repoussent l'humidité vers les raccords des murs. L'humidité peut augmenter considérablement le long des parois et entraîner la formation de dégâts (p. expl. des moisissures) sur les plinthes en bois et dans l'enduit.

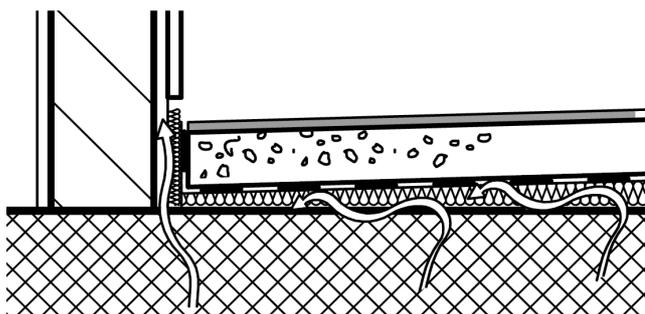
La structure des sols est particulièrement problématique lorsque les isolations en fibres minérales sont directement posées sur la dalle en béton.

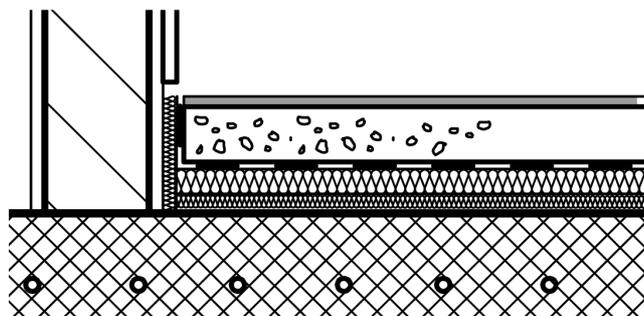
Lorsque l'isolation en fibres minérales est posée au-dessus d'une isolation en mousse dure, le risque de dommage dus à l'humidité est faible. Mais lorsqu'un chauffage par le sol est installé, ou lorsque la pièce en dessous est très fortement chauffée, il peut également y avoir des problèmes avec cette structure d'isolation.
