WASSERSCHADEN, WAS NUN?

Hansjörg Eppler, Fachgruppe Estriche der Technischen Kommission von PAVIDENSA, tecnotest ag, Rüschlikon

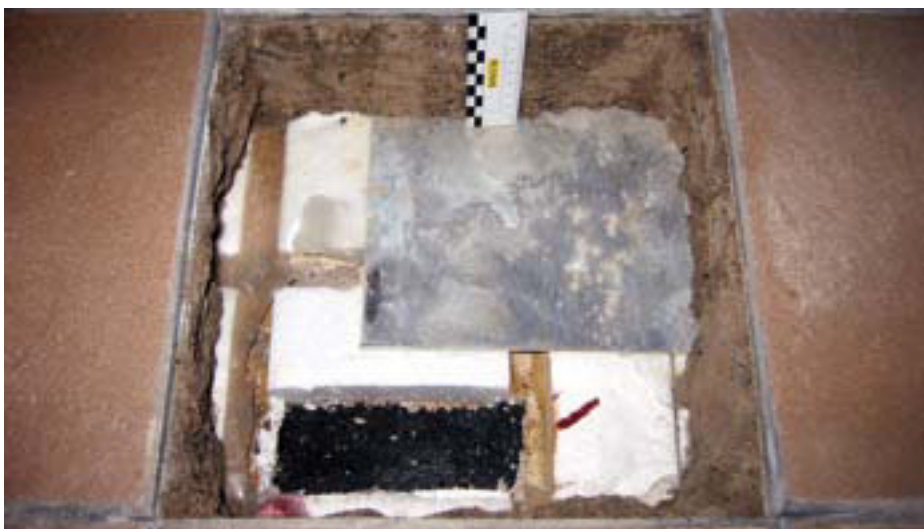
Abb. 1: Über Jahre vollständig durchfeuchteter Calciumsulfatestrich. In den Profilnuten der Dämmschicht sind noch die Spuren des Wassereintruchs sichtbar.

Kalziumsulfat-Fliessestriche verhalten sich bei sofort entdeckten Wasserschäden relativ günstig, wenn das unter der Dämmschicht liegende Wasser vollständig ausgetrocknet werden kann. Wegen der hohen Dichtigkeit nehmen Fliessestriche das eingedrungene Wasser weniger schnell auf als die weit poröseren Kalziumsulfat- und Zementestriche, die im Mörtelverfahren hergestellt sind. Die Folgeschäden sind bei Kalziumsulfat-Fliessestrichen aber oft gravierender als bei Zementestrichen, wenn die Dämmschicht und der Estrich nicht ausreichend trocken gelegt werden. Selbst Jahre nach dem Wasserschaden können unter diesen Bedingungen Belagsablösungen infolge der Feuchtigkeit aus dem Untergrund entstehen (Abb. 1).

Bei starken Unwettern überflutete ein über die Ufer getretener Bach das Untergeschoss einer Schule meterhoch. Der Feuerwehr gelang es, das Wasser nach rund 24 Stunden vollständig auszupumpen. Unmittelbar danach wurde mit der Trocknung der Böden und Wände begonnen. Die schwimmende Bodenkonstruktion wurde während rund sechs Wochen durch Einblastechneik laut Protokoll getrocknet. Zwei Jahre nach dem Wasserschaden lösten sich die keramischen Platten vom Untergrund ab. Die Fugen fielen aus dem Verbund. Zerstörungsfreie Messungen mit Hilfe der Isotopensonde ergaben, dass die Bodenkonstruktion auf einer Fläche von etwa 20% sehr feucht bis nass sein musste. Rund 50% der Fläche waren trocken. An einer Probeöffnung konnte festgestellt werden, dass der Estrich aus einem Calciumsulfatmörtel bestand. Der Mörtel erschien «matschig feucht» und war so stark aufgeweicht, dass er einem Schraubenzieher keinen Widerstand bot. Die Fussbodenheizung war in Profildämm-

platten aus XPS verlegt. In den offenen Profilen waren die Schmutzspuren des eingedrungenen Wassers noch sichtbar (Abb. 1). Die ganze Bodenkonstruktion wurde zwei Jahre nach dem Wasserschaden vollständig ersetzt. Die Gebäudeversicherung verlangte, dass ein feuchtigkeitsbeständiger Dämmstoff aus Schaumglas und ein Zementestrich eingebaut werden.

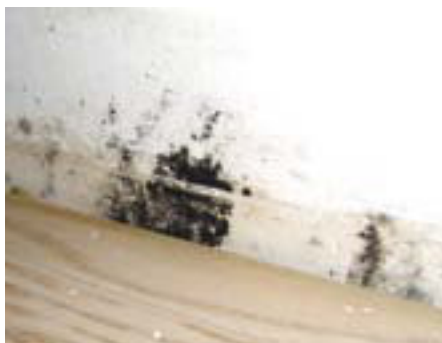
Abb. 2: Schimmelbildung unter der Sockelleiste infolge unvollständiger Trocknung.

Die Bauherren äussern auch zuweilen gesundheitliche Beschwerden nach erfolgten Trocknungsmassnahmen. Tatsächlich kann das Schimmelpilzwachstum infolge zurückgebliebener Feuchtigkeit zu einer Zunahme der Sporen führen, die gesundheitliche Probleme bei empfindlichen Personen zur Folge haben. Schimmelpilze entwickeln sich auch ohne Licht, da sie keine Photosynthese betreiben. Feuchtigkeit ist die wesentliche Grundlage für deren Wachstum (Abb. 2).

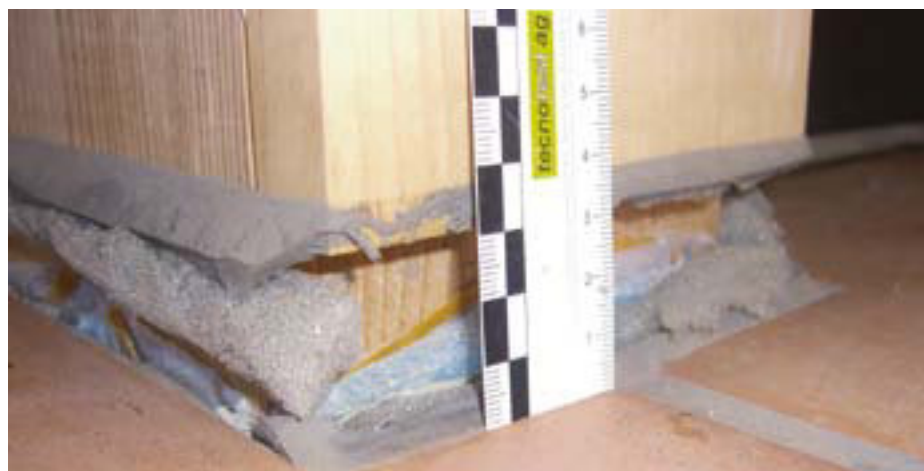
Abb. 3: Extreme Absenkung infolge Zerstörung der Dämmschicht durch Feuchtigkeit.

Mineralische Dämmschichten zerfallen durch die Feuchtigkeitseinwirkung meist ungleichmässig. Die ursprüngliche Dämmschichtdicke wird nicht selten um mehr als die Hälfte reduziert. Die Folgen sind deutlich sichtbare Randabsenkungen (Abb. 3 und 4). In starren Belägen und in den Estrichen bilden sich wegen der ungleichmässigen Senkungen zuweilen auch Risse. Auch die Trittschalldämmung wird beeinträchtigt. Solche Folge-

schäden werden oft erst nach der Trocknung festgestellt. Um die ursprünglichen Eigenschaften des Estrichs und der Dämmschichten wieder herzustellen, sind die Dämmschicht, der Estrich sowie der Bodenbelag zu ersetzen.

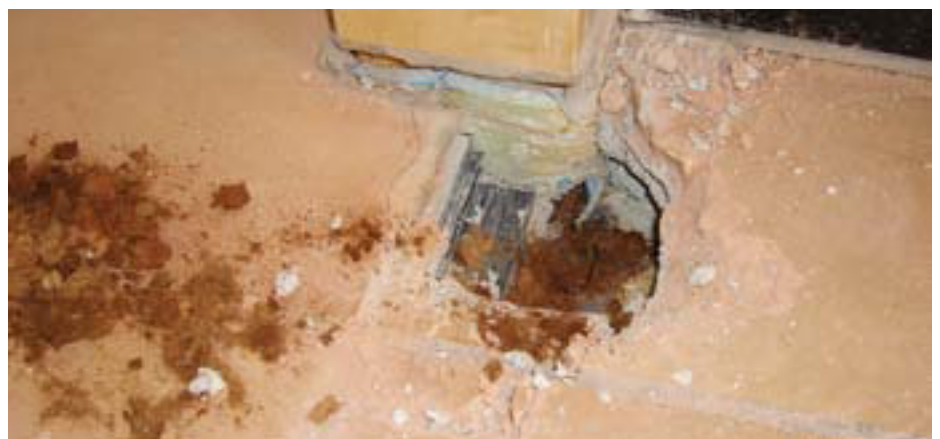
Abb. 4: Infolge Feuchtigkeit aufgelöste Dämmschicht. Die ursprüngliche Dämmschichtdicke von 80 mm ist auf rund 50 mm zusammengefallen.
