AUFFRISCHEN VON GUSSASPHALTBELÄGEN

Praxistipp von Martin Schlumpf, WEBER-Asphalt AG, Zürich, Mitglied der Fachgruppe Gussasphalt

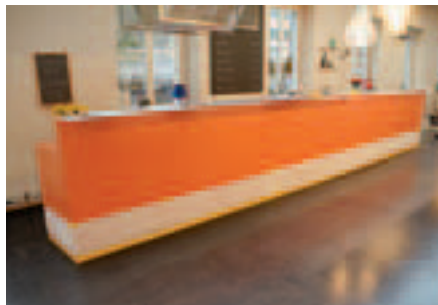
Rundum sorgfältig abgedeckt...

Da sich die beschädigte Oberfläche nur auf die Cafeteria beschränkte, ergab sich eine aufzufrischende Fläche von ca. 120 m². Diese wurde als erstes mit einem Klebeband begrenzt und die aufgehenden Teile wie Wände und Einbauten sorgfältig abgedeckt. Um bei der mechanischen Grundreinigung ein übergreifen der Maschine auf die zu belassenden Flächen zu vermeiden, wurde eine Begrenzung mit Gewichten beschwerten Winkeleisen aufgebaut.

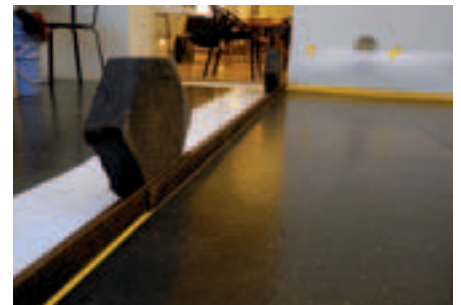
...und die Fläche begrenzt.

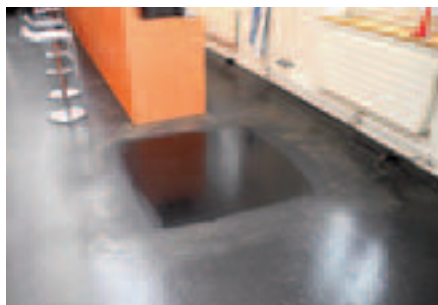
Als erstes wurde eine Versuchsfläche mit den vorgesehenen Arbeitsgängen bearbeitet, um das zu erwartende Resultat dem Auftraggeber zu präsentieren.

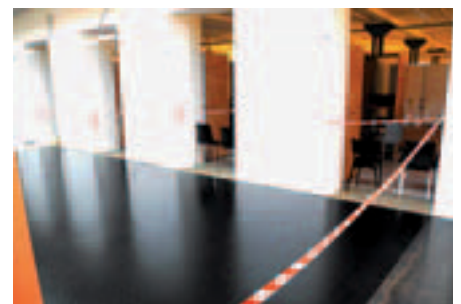
Wo zugänglich, sollten die Abdeckbänder sofort entfernt und die bearbeiteten Flächen durch Absperrbänder geschützt werden.

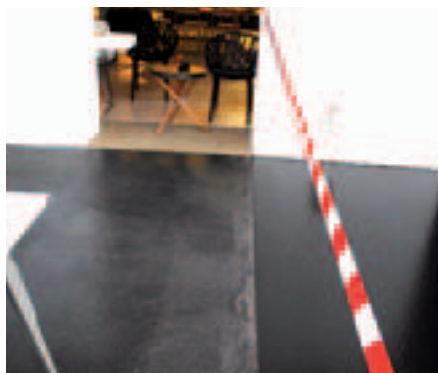
Aus Kostengründen wurde leider nur der Bereich um die Cafeteria erneuert, so dass der Unterschied zum bestehenden Gussasphalt unübersehbar ist (durch nachträgliche Kosmetik wurde der Übergang vom alten zum bearbeiteten Gussasphalt etwas entschärft).
