«ALTLASTEN» IM TRAGGRUND KÖNNEN HEIKEL SEIN

Severin Werner, LPM AG, Opfikon

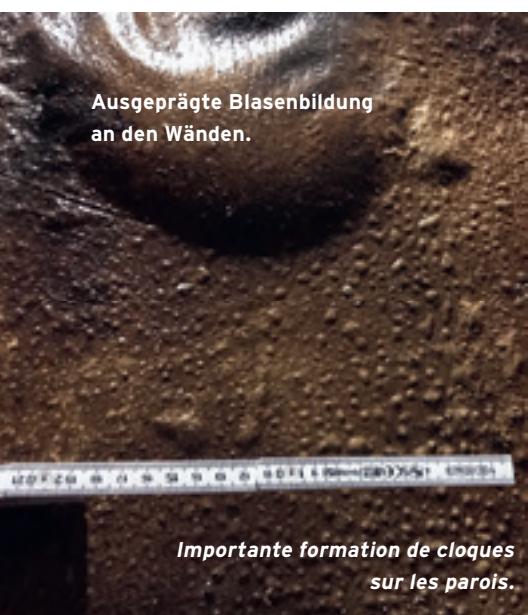
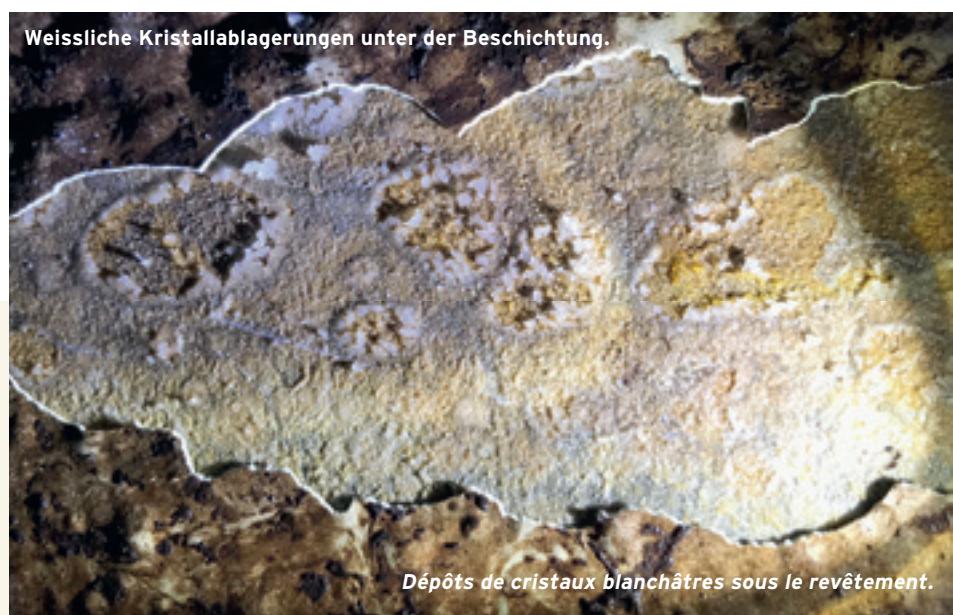
sich eine deutlich ausgeprägtere Blasenbildung, als dies zu Beginn der Mängelfeststellung beschrieben worden war. Bei der einige Wochen später ausgeführten Probenahme zeigten sich nicht mehr nur einfache Blasen, sondern die Beschichtung löste sich teils tatsächlich bereits grossflächig ab. Einige Blasen waren >20 cm im Durchmesser und zudem mit Flüssigkeit gefüllt. Die kleineren Blasen zeigten im Übergangsbereich zum Beton

häufig weissliche, bei Tageslicht durchsichtig erscheinende Kristalle.

An Bohrkernen wurde auch das Gefüge des Traggrundes näher unter die Lupe genommen. Dort zeigte sich die Hauptursache des gesamten Problems. Der tieferliegende Tragbeton, also der unter der neu applizierten Reprofilierungsschicht liegende Altbeton war sehr stark mit bauschädlichen Salzen belastet. Neben vielen gipsartigen Ablagerungen wiesen auch viele Poren ausgeprägte, Ettringit-artige Kristallverfüllungen auf. Die Kristallisatonsdrücke hatten das Gefüge des Betons wie auch des nachträglich applizierten Mörtels sehr stark geschädigt.

Anhand der vorliegenden Unterlagen war der ursprünglich unbeschichtete Tragbeton über viele Jahre den bauschädlichen Salzen von Klärwassern ausgesetzt, die sich mit der Zeit immer tiefer im Beton ablagerten und anreicherden. Nach der Beschichtung führte das sehr feuchte Klima im Pumpenraum mit fast andauerndem Kondenswasseranfall auf der beschichteten Oberfläche mit der Zeit zur Bildung der Blasen durch Osmose. Das «entsalzte» Kondenswasser drang dabei durch die Beschichtung und verdünnte die darunter befindlichen hohen Konzentrationen der vorliegenden Salze. Der (Nicht-)Einhaltung der Applikationsbedingungen kam in diesem Fall wohl ebenfalls eine wichtige Bedeutung zu. Lokal aufgetretene, vertikal verlaufende, linienartige Blasenreihen an den Wänden

waren zumindest ein Indiz dafür, dass die Applikationsbedingungen während der Beschichtungsarbeiten nicht immer optimal eingehalten worden waren (siehe Bild). Im Untergrund verbliebene, durch ein Beschichtungssystem eingeschlossene Feuchte kann die Bildung von Osmoseblasen beschleunigen.

Daraus lässt sich das Fazit ableiten, dass zu einem einwandfreien Bauwerk neben guten Produkten auch eine einwandfreie Applikation inklusive der Einhaltung der benötigten Bedingungen gehören sowie eine aussagekräftige Vorabklärung mit einer entsprechend angepassten, ausreichenden Oberflächenbearbeitung. Wenn alles gut ineinander greift, kann man mit gutem Gewissen in eine schadenfreie Zukunft sehen.
