Geschliffene Beläge

Die nachfolgende Tabelle gibt einen Überblick über die gängigsten geschliffenen Beläge.

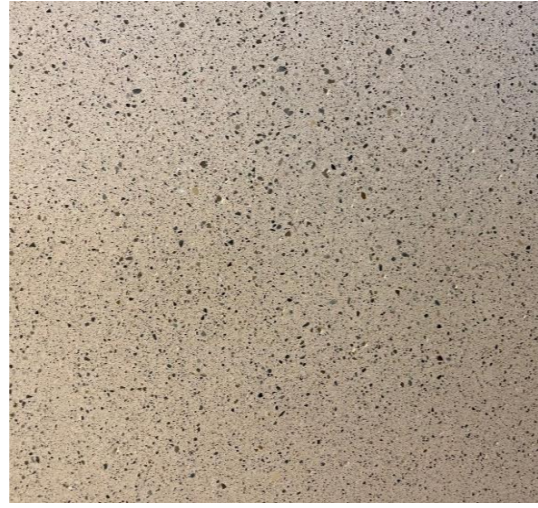
Eigenschaft	Bezeichnung	geschliffener Anhydrit CAF	geschliffener Zementestrich CT	polierter Hartbeton
Aussehen (Bild)

Bindemittel		Calciumsulfat-Binder	Zement	Zement
Schleifdurchgänge		2 Schleifdurchgänge empfohlen: 1x Flächenabtrag 1x Feinschliff geringer Schleifaufwand	2 Schleifdurchgänge empfohlen: 1x Flächenabtrag 1x Feinschliff geringer Schleifaufwand	Die Anzahl Poliergänge ist Sache des Unternehmers, es empfiehlt sich aber mind. zwei Poliergänge durchzuführen mässiger Schleifaufwand
Regelmässigkeit		Geschliffene CAF weisen ein einigermaßen regelmässiges Erscheinungsbild auf. Verarbeitungsspuren, unterschiedliche Pigmentansammlungen und Wolkenbildung sind normal.	Geschliffene CT weisen ein einigermaßen regelmässiges Erscheinungsbild auf. Verarbeitungsspuren, unterschiedliche Pigmentansammlungen und Wolkenbildung sind normal.	Polierte Hartbeton- und Betonböden weisen ein sehr unregelmässiges Erscheinungsbild auf. Verarbeitungsspuren, unterschiedliche Pigmentansammlungen und Wolkenbildung sind normal.

Kornverteilung		Die Kornverteilung ist einigermaßen regelmässig. Schwabbelspuren können geradlinige Kornansammlungen mit sich bringen	Die Kornverteilung ist einigermaßen regelmässig. Taloschierspuren und Unebenheiten des Glätteprozesses können im geschliffenen Zustand erkennbar sein.	Nur durch einen Polierdurchgang wird kein Korn freigelegt. Taloschierspuren und Unebenheiten des Glätteprozesses sind im polierten Zustand deutlich erkennbar.
Oberfläche		Durch den Feinschliff ist die Oberfläche sehr fein und mit dem entsprechendem Siegelsystem sehr reinigungsfreundlich	Durch den Feinschliff ist die Oberfläche sehr fein und mit dem entsprechendem Siegelsystem sehr reinigungsfreundlich	Durch den Polierschliff ist die Oberfläche extrem fein und sogar ohne Siegelsystem sehr reinigungsfreundlich
Poren		Poren sind bei geschliffenen CAF normal. Eine Porenspachtelung ist nicht vorgesehen. Auf ausdrücklichen Wunsch kann ein zusätzlicher Spachteldurchgang vereinbart werden. Dies würde aber zwei zusätzliche Arbeitsgänge bedeuten	Poren sind bei geschliffenen CT normal und aufgrund des relativ porösen Mörtelgefüges nicht zu vermeiden. Eine Porenspachtelung ist nicht vorgesehen.	Poren sind bei polierten Hartbeton- und Betonböden grundsätzlich nicht zu erwarten. Aufgrund des aufwändigen Glätteprozesses ist die erhärtete Oberfläche geschlossen, hart und kompakt.

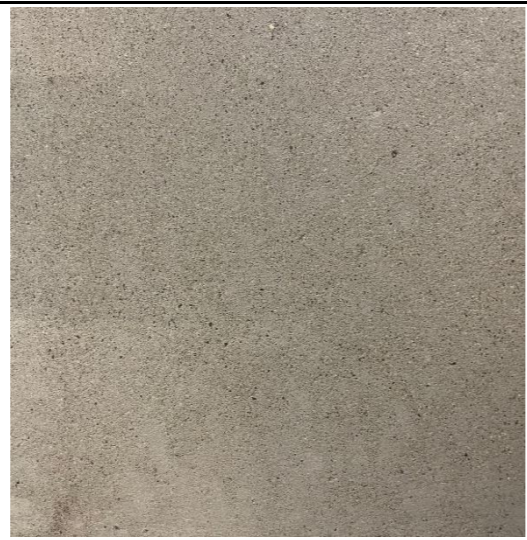
Eigenschaft	Bezeichnung	Hartbeton mit Patinaschliff	Hartbeton mit Industrieschliff	Hartbeton mit Terrazzoschliff	Terrazzo
Aussehen (Bild)

Bindemittel		Zement	Zement	Zement	Zement, Epoxidharz, Bitumen
Schleifdurchgänge		2 Schleifdurchgänge empfohlen: 1x Flächenabtrag 1x Feinschliff geringer Schleifaufwand	2 Schleifdurchgänge empfohlen: 1x Flächenabtrag 1x Feinschliff mässiger Schleifaufwand	3 Schleifdurchgänge empfohlen: 1x Flächenabtrag 1x Verfeinerung 1x Lunkerspachtelung 1x Feinschliff hoher Schleifaufwand	3 Schleifdurchgänge empfohlen: 1x Flächenabtrag 1x Verfeinerung 1x Lunkerspachtelung 1x Feinschliff hoher Schleifaufwand
Regelmässigkeit		Hartbeton- und Betonböden mit einem Patinaschliff weisen ein unregelmässiges Erscheinungsbild auf. Verarbeitungsspuren, unterschiedliche Pigmentansammlungen und Wolkenbildung sind normal.	Hartbeton- und Betonböden mit einem Industrieschliff weisen ein recht unregelmässiges Erscheinungsbild auf. Verarbeitungsspuren, unterschiedliche Pigmentansammlungen und Wolkenbildung sind normal.	Hartbeton- und Betonböden mit einem Terrazzoschliff weisen ein sehr regelmässiges Erscheinungsbild auf. Kleinere, punktuelle Kornansammlungen, resp. Glatzenbildung und kleinere Farbdifferenzen können jedoch nie ausgeschlossen werden.	Hartbeton- und Betonböden mit einem Terrazzoschliff weisen ein weitgehend regelmässiges Erscheinungsbild auf. Kleinere, punktuelle Kornansammlungen, resp. Glatzenbildung oder Gusslöcher sowie kleinere Farbdifferenzen können nicht ausgeschlossen werden.

Kornverteilung		Durch einen Patinaschliff wird kaum Korn freigelegt. Lediglich vereinzelte Kornspitzen sind erkennbar. Taloschierspuren und Unebenheiten des Glätteprozesses sind im geschliffenen Zustand immer noch erkennbar.	Durch einen Industrieschliff wird Korn freigelegt. Die Kornspitzen sind sehr präsent und gut erkennbar. Taloschierspuren und Unebenheiten des Glätteprozesses sind im geschliffenen Zustand kaum mehr erkennbar.	Durch einen Terrazzoschliff wird der volle Korndurchmesser des Grösstkorns vollflächig freigelegt. Die Steine sind absolut präsent und perfekt erkennbar. Taloschierspuren und Unebenheiten des Glätteprozesses sind im geschliffenen Zustand nirgends mehr erkennbar.	Durch einen Terrazzoschliff wird der volle Korndurchmesser des Grösstkorns freigelegt. Die Steine sind über die ganze Belagsfläche präsent. Taloschierspuren und Unebenheiten des Glätteprozesses sind im geschliffenen Zustand kaum mehr erkennbar.
