FUGEN IN NASSZELLEN

Rolf Wyss, merz & benteli ag, Niederwangen, Mitglied der Fachgruppe Fugen von PAVIDENSA

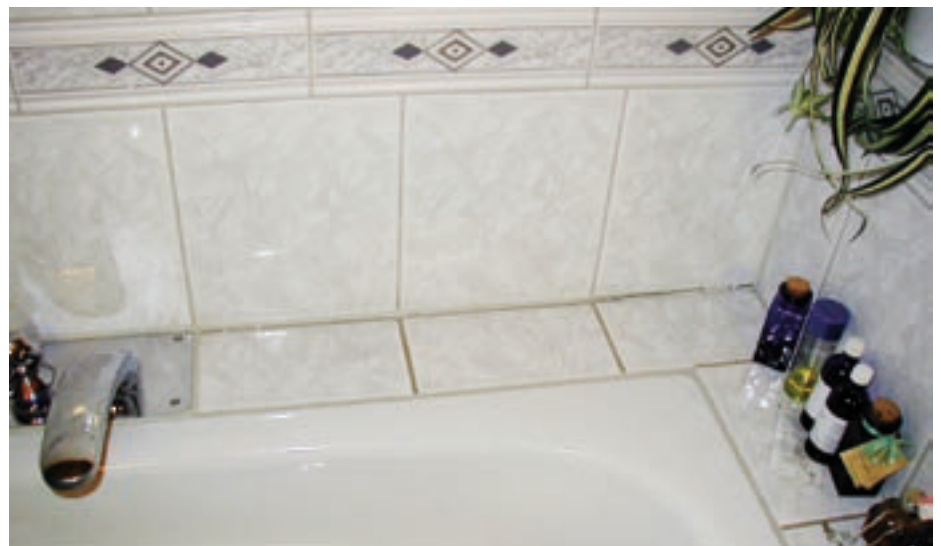
Fugen zwischen Bade-/Duschwannenrand und Wand gehören im Sanitärbereich zu den am stärksten belasteten.

FUGEN ZWISCHEN BADE-/DUSCHWANNENRAND UND WAND
