HAGELSICHERE FLACHDÄCHER - NUR WAS GEPRÜFT IST, IST NACHWEISLICH SICHER

Kann Hagel ein Flachdach so beschädigen, dass es undicht wird? Hagel ist häufig die Ursache für Schäden an Gebäuden. Der Hagelwiderstand von Bauteilen und Materialien kann jedoch in der Praxis getestet und verglichen werden - somit können Schäden verhindert werden.

DES TOITS PLATS RÉSISTANT À LA GRÊLE - SEULS LES TESTS PERMETTENT DE PROUVER QU'UN MATÉRIAU EST SÛR

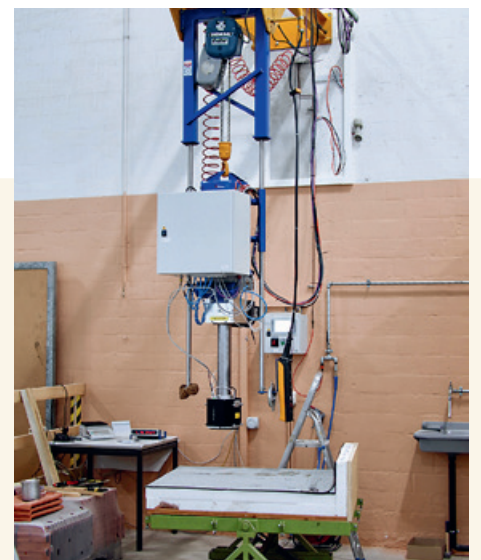
Hagelkanone der p+f Sursee über zu prüfendem Systemaufbau

Canon à grêle de p+f Sursee au-dessus de la structure du système à tester.

- Es wird ein Flachdachmodell mit Dämmstoff, Befestigung und Aufbordanagement aufgebaut.
- Anstelle einer Systemprüfung erfolgt eine Produktprüfung, wobei die Fläche an mehreren, auch kritischen Stellen sowie an der Kehle und der Aufbordanagement «beschossen» werden.
- Der «Beschuss» erfolgt mit porenarmen, rissfreien, massiven Eiskugeln

Auch diesen Extremtest bestand das getestete Flachdach ohne Schaden. Die «Hagelkanone» des p+f Sursee ist mit 80 mm Durchmesser am Limit, so dass das Gewicht der Kugel noch erhöht wer-
