KUNSTHARZVERSIEGELUNG BEI BRÜCKEN UND PARKDECKS FÜR ABDICHTUNGEN UNTER ASPHALT UND GUSSASPHALT

Kunstharzversiegelungen als Grundierung auf Beton sowohl für Abdichtungen mit Polymerbitumen-Dichtungsbahnen, wie auch für Flüssigkunststoffe unter Gussasphalt sind heute in der Schweiz sowohl auf Brücken als auch auf Parkdecks Standard. Dank ihnen konnte die gefürchtete Blasenbildung mit Auswirkungen bis in den Fertigbelag praktisch zum Verschwinden gebracht werden.

SCELLEMENT À BASE DE RÉSINE SYNTHÉTIQUE POUR LES PONTS ET LES PARKINGS POUR L'ÉTANCHÉITÉ SOUS L'ASPHALTE ET L'ASPHALTE COULÉ.

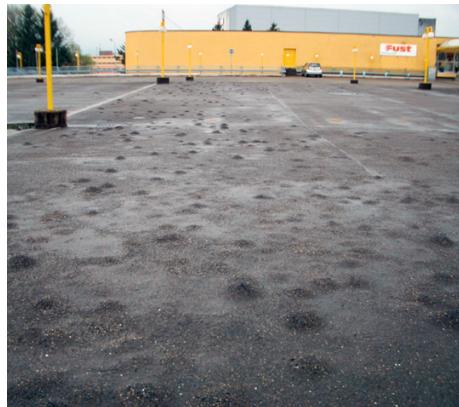
Bild 1: Blasen im Fahrbahnbelag waren über viele Jahre hinweg ein häufig anzutreffendes Problem.

Blasen im Fahrbahnbelag waren bei Brücken oder Parkdecks über viele Jahre hinweg ein häufig anzutreffendes Problem (Bild 1). Mit einer fachmännisch auf den Beton aufgebrachten Kunstharzversiegelung, können heute die Hauptursachen für das Entstehen dieser unerwünschten Blasen weitgehend beseitigt werden. Die Gründe für das Entstehen der Blasen sind zwar nicht vollständig erforscht, in Fachkreisen gilt aber die These als gesichert, dass es für eine spätere Blase einen sogenannten Blasenkeim braucht. Solche Keime entstehen, wenn kleine Hohlräume / Kanülen im Beton nicht verfüllt oder mit einer kraftschlüssigen dichten Schicht überdeckt sind. In der Praxis hat sich gezeigt, dass Grundanstriche in Form von Bitumenlacken oder nicht dichte Gründanstriche auf Basis von Kunstharzen eine Blasenbildung in vielen Fällen nicht wirksam verhindern können. Die in den kleinen Hohlräumen oder Kanülen im Beton gefangene Luft oder - noch schlimmer Feuchtigkeit in Form von Wasser - kann bei fehlender Sperr (Versiegelung) expandieren, wenn die Dichtungsbahn aufgeschweißt oder der Gussasphalt eingebaut wird.

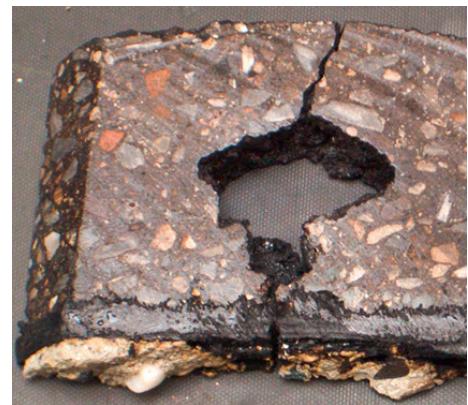
Bild 2: Blase, entstanden durch Dampf der aus dem Beton durch die Abdichtung in den Gussasphalt durchgeströmt ist.

liegende Beton oder das Abdichtungssystem besonders viel Wärme aufnimmt. Dabei entsteht ein Dampfdruck und Luft kann unter, oder teilweise auch durch, die Abdichtung strömen (siehe Bild 2). Dadurch wird ein Hohlräum unter der Abdichtung oder in der Gussasphalt-Schutzschicht gebildet, der dann wiederum den darüber liegenden Belag aufwölbt.

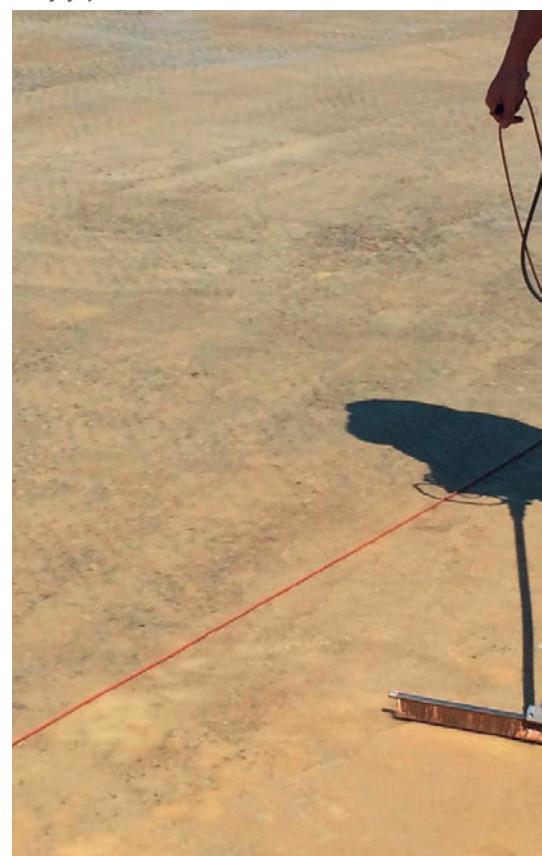
Bild 3: Mittels Hochspannungsprüfung wird die eingebaute Kunstharz-Versiegelung geprüft.

sehr grossen Teil dazu beigetragen, dass Schäden, wie sie in umliegenden Ländern gehäuft auftreten, fast gänzlich verschwunden sind. Durch die Kontrollen können Mängel in der aufgebrachten Versiegelung direkt nach dem Einbau entdeckt und behoben werden. Zur Kontrolle gehört zuerst die einfach durchzuführende visuelle Prüfung. Ergänzt wird sie mit der Hochspannungsprüfung (Bild 3) und der Kontrolle der Haftung der Versiegelung auf dem Beton sowie der Schichten untereinander. So wird sichergestellt, dass

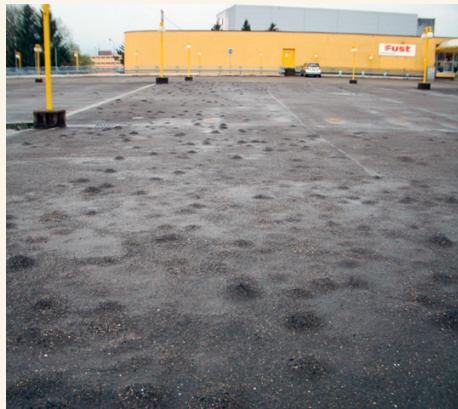
Photo 1: Pendant de nombreuses années, les boursouflures dans le revêtement de la chaussée ont été un problème fréquemment rencontré sur les ponts ou les parkings.

Pendant de nombreuses années, les boursouflures dans le revêtement de la chaussée ont été un problème fréquemment rencontré sur les ponts ou les parkings (photo 1). Aujourd'hui, un scellement en résine synthétique appliquée sur le béton par un professionnel permet d'éliminer en grande partie les causes principales de l'apparition de ces bulles indésirables. Les raisons de l'apparition des bulles ne sont certes pas entièrement étudiées, mais les milieux spécialisés considèrent comme certaine la thèse selon laquelle un germe de bulle est nécessaire pour qu'une bulle se forme ultérieurement. De tels germes se forment lorsque de petites cavités/canules dans le béton ne sont pas remplies ou recouvertes d'une couche étanche et résistante. Dans la pratique, il s'est avéré que les couches de base sous forme de vernis bitumineux ou les couches de base non étanches à base de résines synthétiques ne peuvent pas empêcher efficacement la formation de bulles dans de nombreux cas. L'air ou, pire encore, l'humidité sous forme d'eau, emprisonnés dans les petites cavités ou canules du béton, peuvent se dilater en l'absence de barrière (scellement) lorsque la membrane d'étanchéité est soudée ou que l'asphalte coulé est posé.

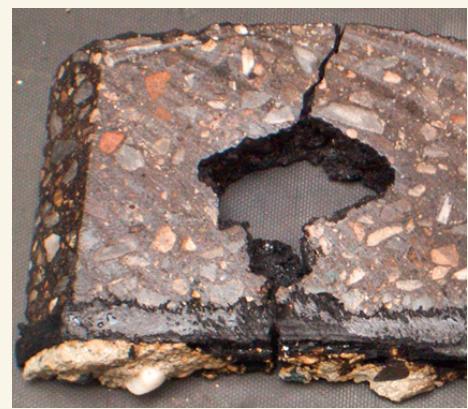
Photo 2: Boursouflure créée par la vapeur qui s'est échappée du béton et a traversé l'étanchéité dans l'asphalte coulé.

La pose d'asphalte coulé est particulièrement délicate, car le béton sous-jacent ou le système d'étanchéité absorbent beaucoup de chaleur. Il en résulte une pression de vapeur et l'air peut passer sous ou partiellement à travers l'étanchéité (voir figure 2). Il se forme alors un vide sous l'étanchéité ou dans la couche de protection en asphalte coulé, qui apparaît à son tour dans le revêtement situé au-dessus.

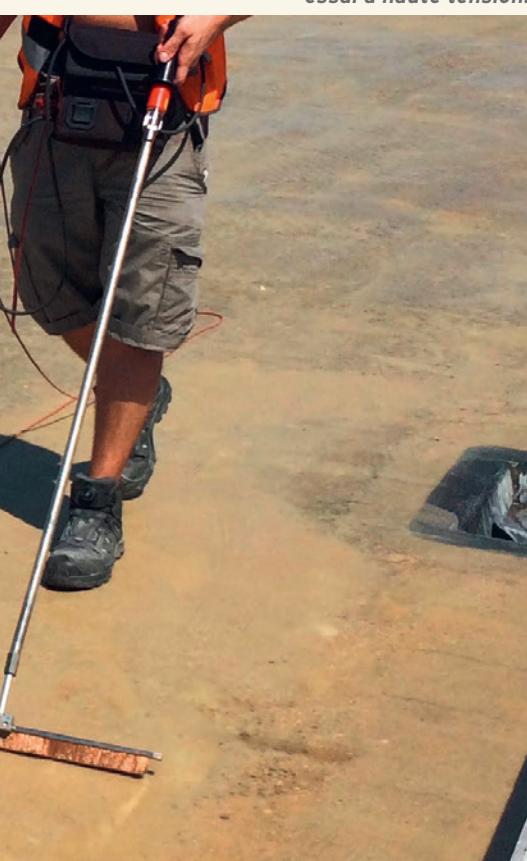
Photo 3: Le scellement en résine synthétique est contrôlé au moyen d'un essai à haute tension.

tecter et de corriger les défauts du scellement appliqué directement après la pose. Le contrôle comprend tout d'abord un examen visuel facile à réaliser. Il est complété par le contrôle à haute tension (figure 3) et le contrôle de l'adhérence du scellement sur le béton et des couches entre elles. On s'assure ainsi de la présence d'une couche de fond étanche sur le béton avant d'appliquer la couche suivante. Une fois le scellement appliqué par des applicateurs expérimentés et formés, l'étanchéité ainsi que la couche de protection en asphalte coulé peuvent ensuite être mises en place et les travaux peuvent être achevés avec les couches suivantes.

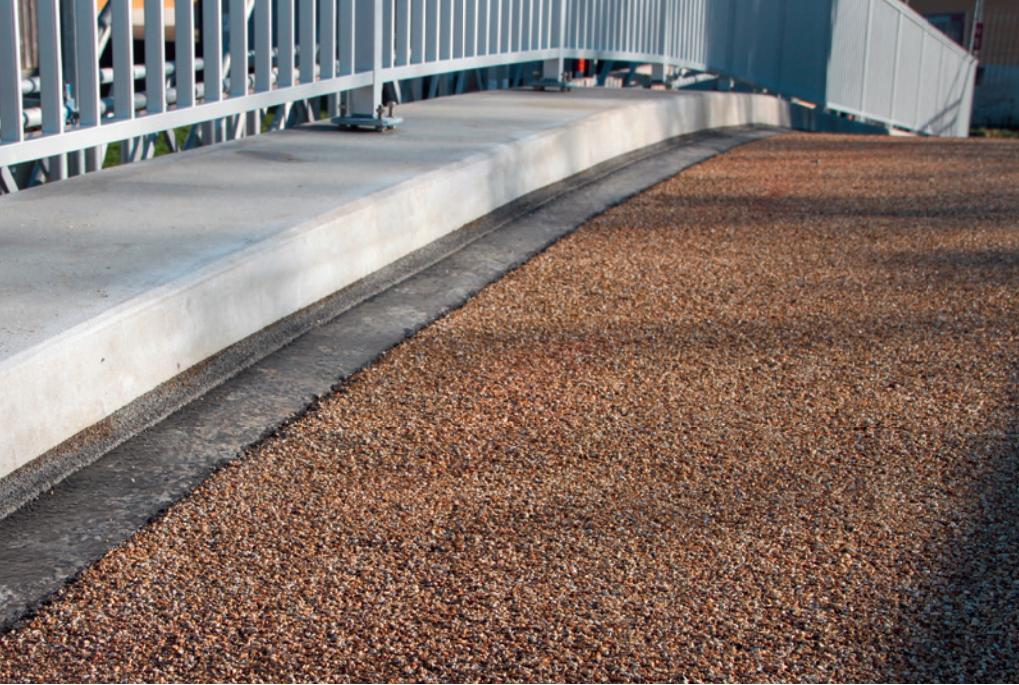
Eine Kunstharzversiegelung für Abdichtungen unter Gussasphalt ist ein Garant für ein gelungenes Bauwerk.

Un scellement à base de résine synthétique pour les étanchéités sous asphalte coulé est la garantie d'un ouvrage réussi.
